CAPITOLO 013° SPECIALI MODIFICHE

§ 5: il carro “pulisci punte”

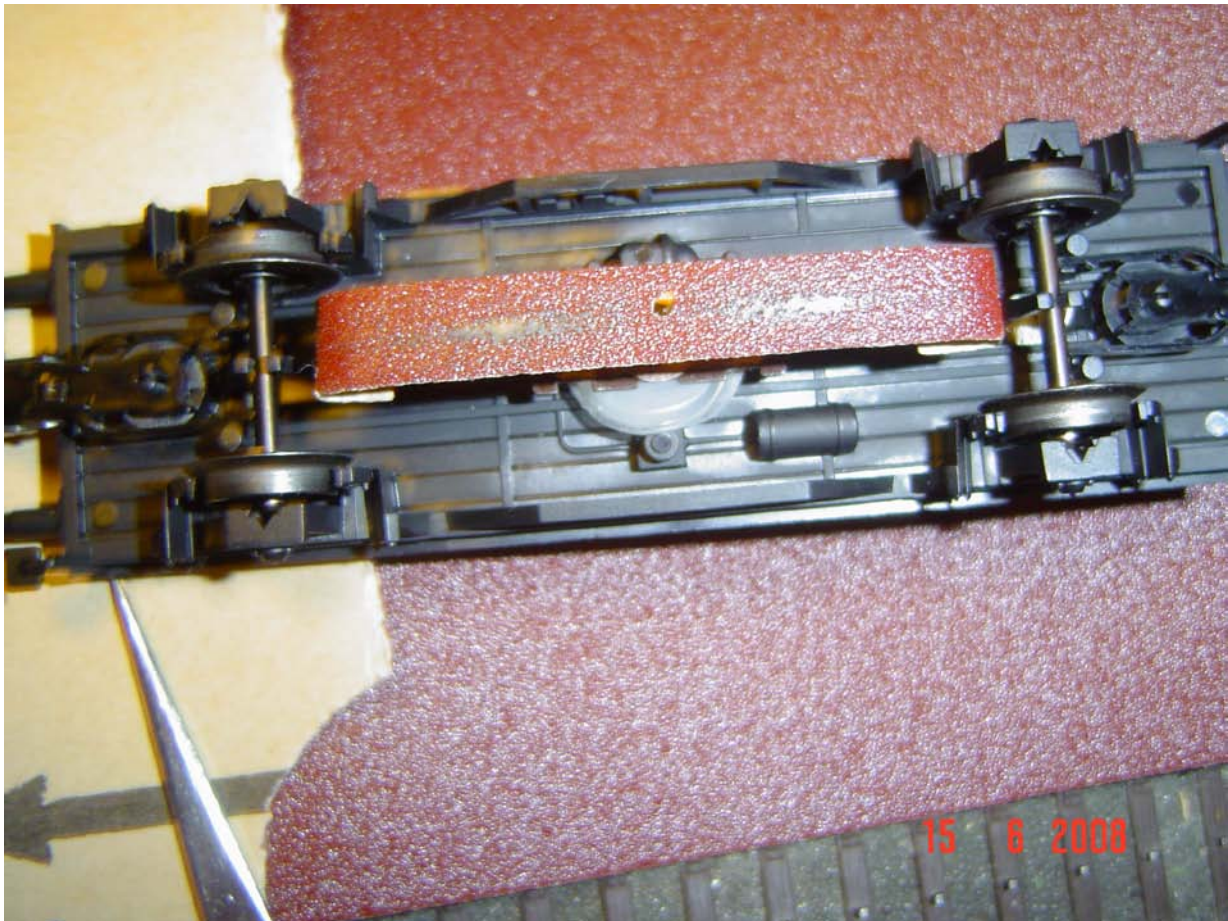
foto inedita 795

Si ritaglia una striscia sufficientemente stretta da coprire il vecchio pattino e abbastanza lunga da seguire le curvature dello stesso e più delle parole osservate la [foto inedita 795](#), si incolla e si lascia per circa un'ora ad asciugare. Seguire le istruzioni del collante alla lettera? Sono secoli che sul Bostik viene indicato un tempo di attesa di 15 minuti (!) prima di far aderire le parti... sospetto che ci sia un errore di traduzione in quanto dopo un quarto d'ora la colla è bella che seccata. Sia come sia io, da sempre attendo una trentina di secondi, necessari per far evaporare i solventi che danno quel buon odore al Bostik, e poi faccio combaciare i materiali da riparare o altro... funziona bene!

È importante inserire nel pattino, [prima d'incollare la carta vetrata](#), la vite. Quando dovremo fissare il dado sarà sufficiente un minuscolo foro nella carta per far girare o tener fermo, come volete, con un mini cacciavite l'intaglio della vite stessa.

Francamente non credo ai miei occhi ed alle mie orecchie: le locomotive che prima si bloccavano adesso viaggiano senza problemi e rallentano tra stridore di freni. In particolare mi dannavo per non poter sostare con sicurezza davanti al semaforo d'ingresso lato est della stazione di Vibaden, spesso le loco mfx si piantavano e si doveva intervenire con una loco di riserva che doveva spingere all'indietro delicatamente la macchina in *panne*. Nel curvone lontano, e non facilmente raggiungibile nel lato ovest, c'era un punto in cui la doppia Carlotta e la Br 64 si bloccavano se non si procedeva a tutta velocità, solo che io avevo regolato al minimo la velocità massima di quell'accoppiata di Diesel che non raggiungeva gli 80 km/h e più o meno per la Br 64 accadeva la stessa cosa; per citare un ultimo esempio gli Schienenbus, uscendo dalla terza Schattenbahnhof, incontravano difficoltà a percorrere un tratto subito dopo la galleria: a causa della polvere insomma la mia Vibaden aveva bisogno sempre di una ripulita manuale non agevole. Dopo il passaggio del carro da me ideato i problemi sono del tutto finiti! Ovviamente la carta vetrata va sostituita e nella [foto 795](#), scattata dopo un percorso di circa un kilometro (87 in scala H0) si

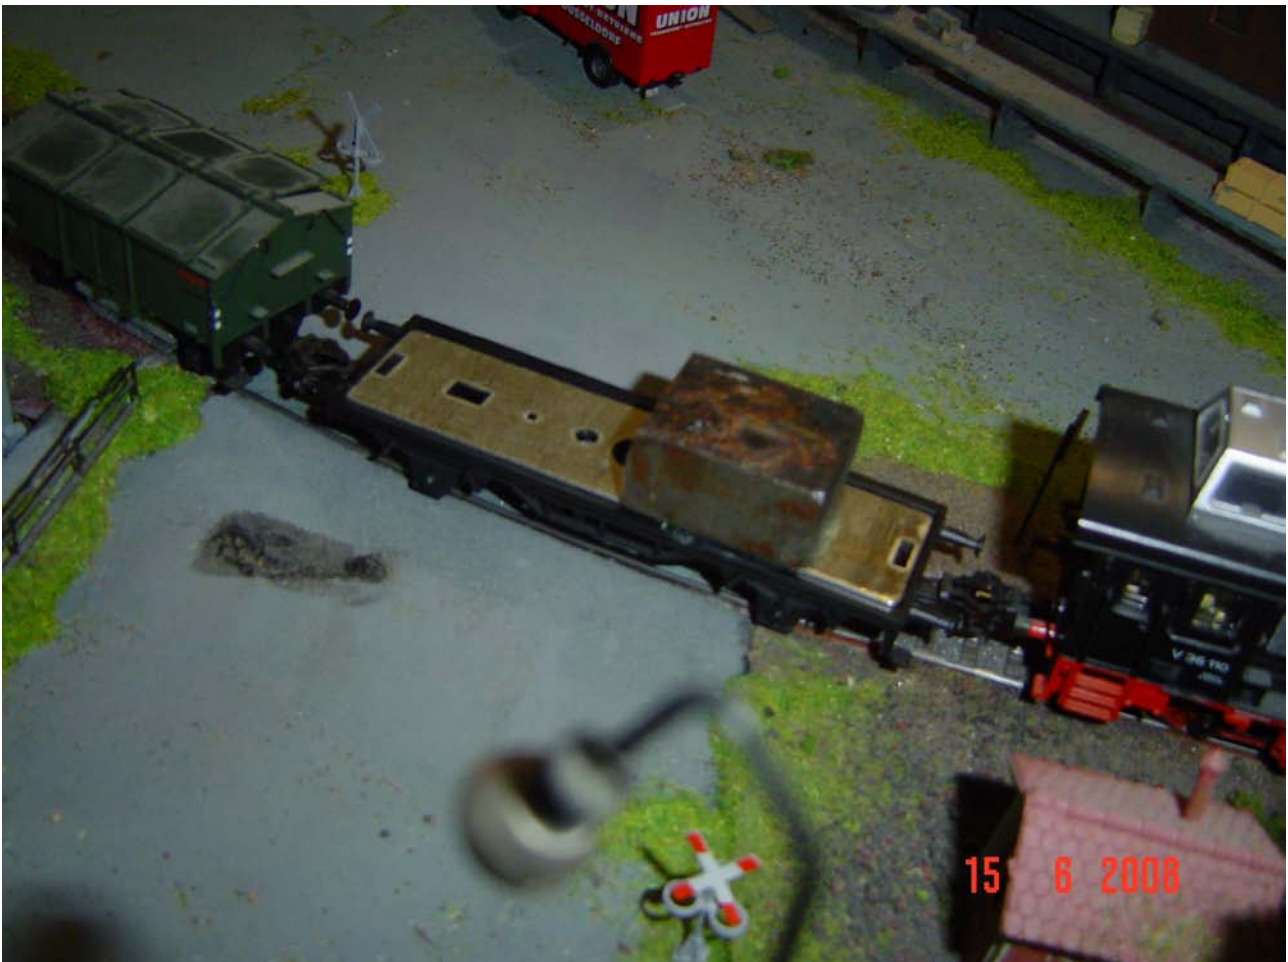
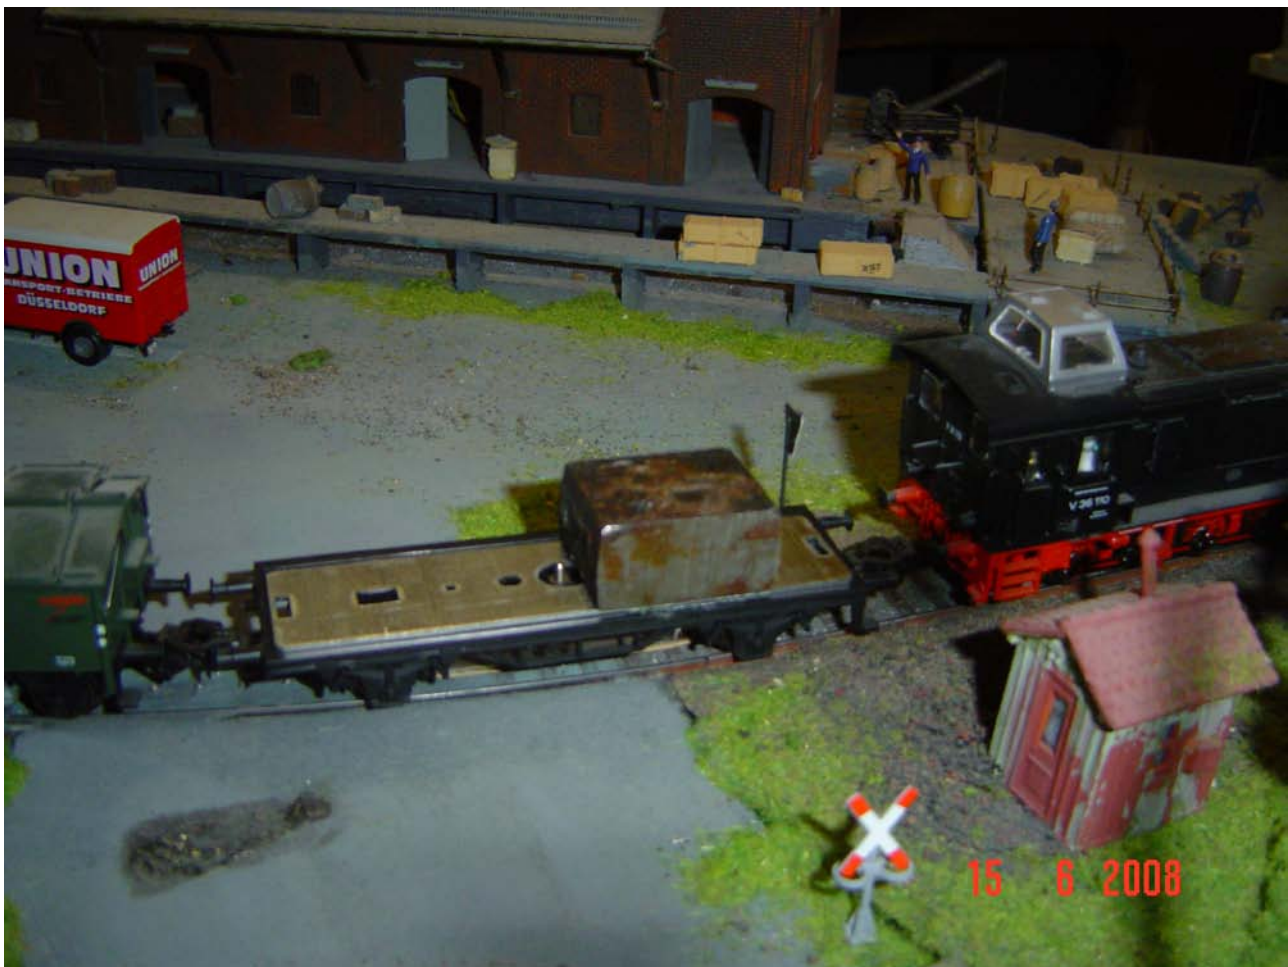
La composizione ha viaggiato benissimo e il mio carro non ha trovato difficoltà nel ripulire i quasi duecento metri di binari, scendendo e rientrando dalla Schattenbahnhof senza problemi. Nelle [foto inedite 793 e 794](#) si noti il passaggio anche nella zona del passaggio a livello senza barriere presso lo scalo merci di Vibaden.
