IL VT 75 CON RIMORCHIATA VB 140

- Märklin art. 37705/37706 -

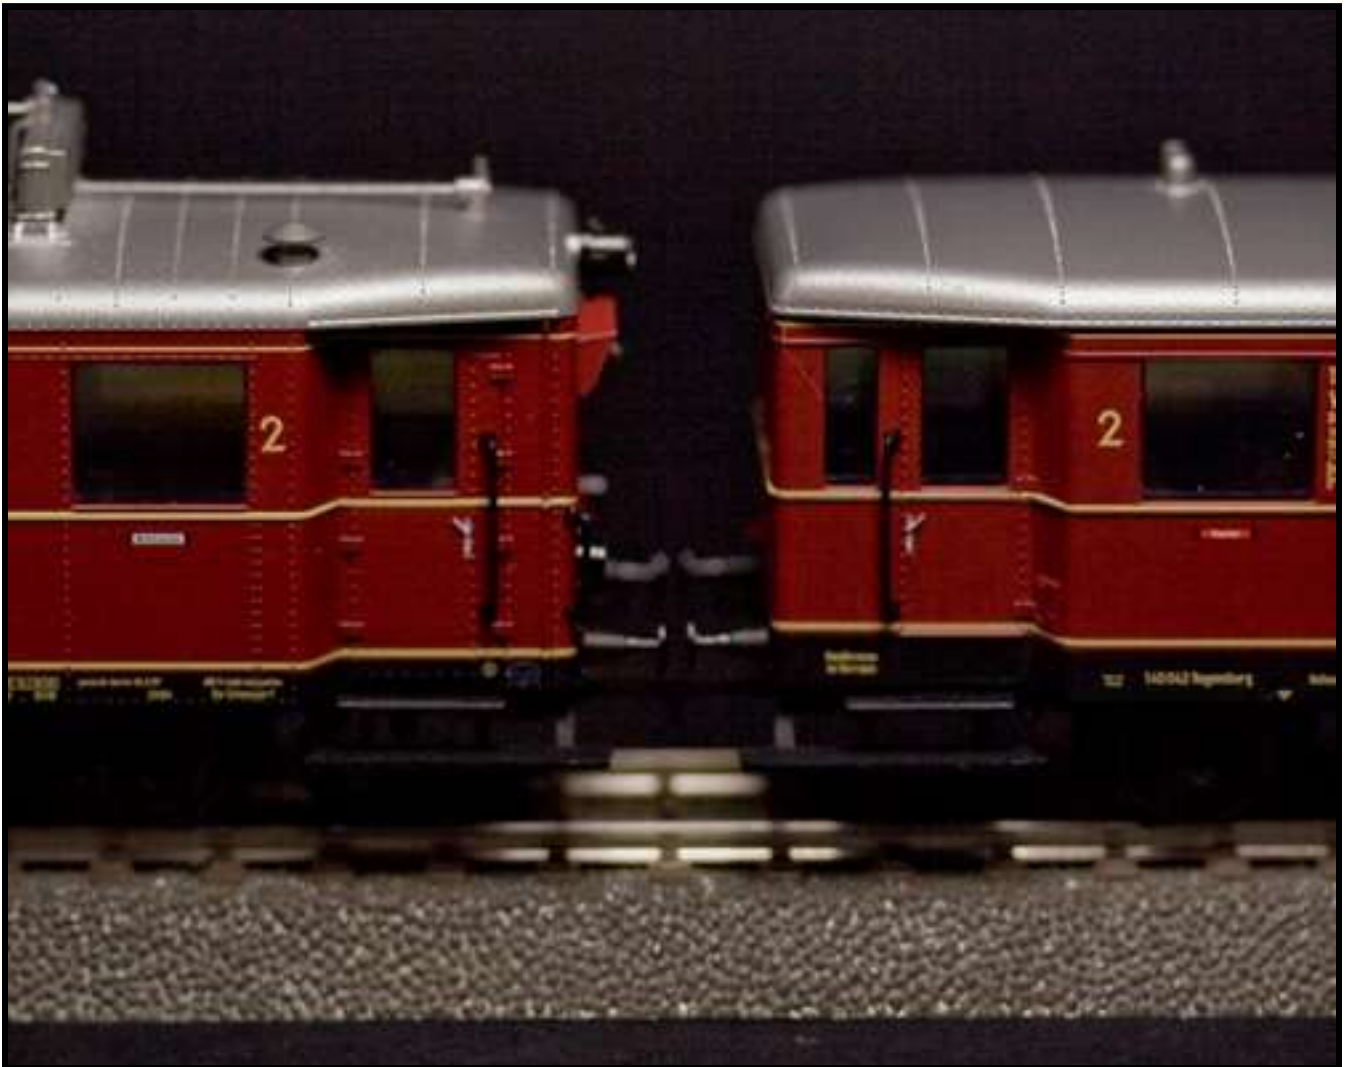
Foto n. 1 : il VT 75, molto ravvicinato alla rimorchiata.

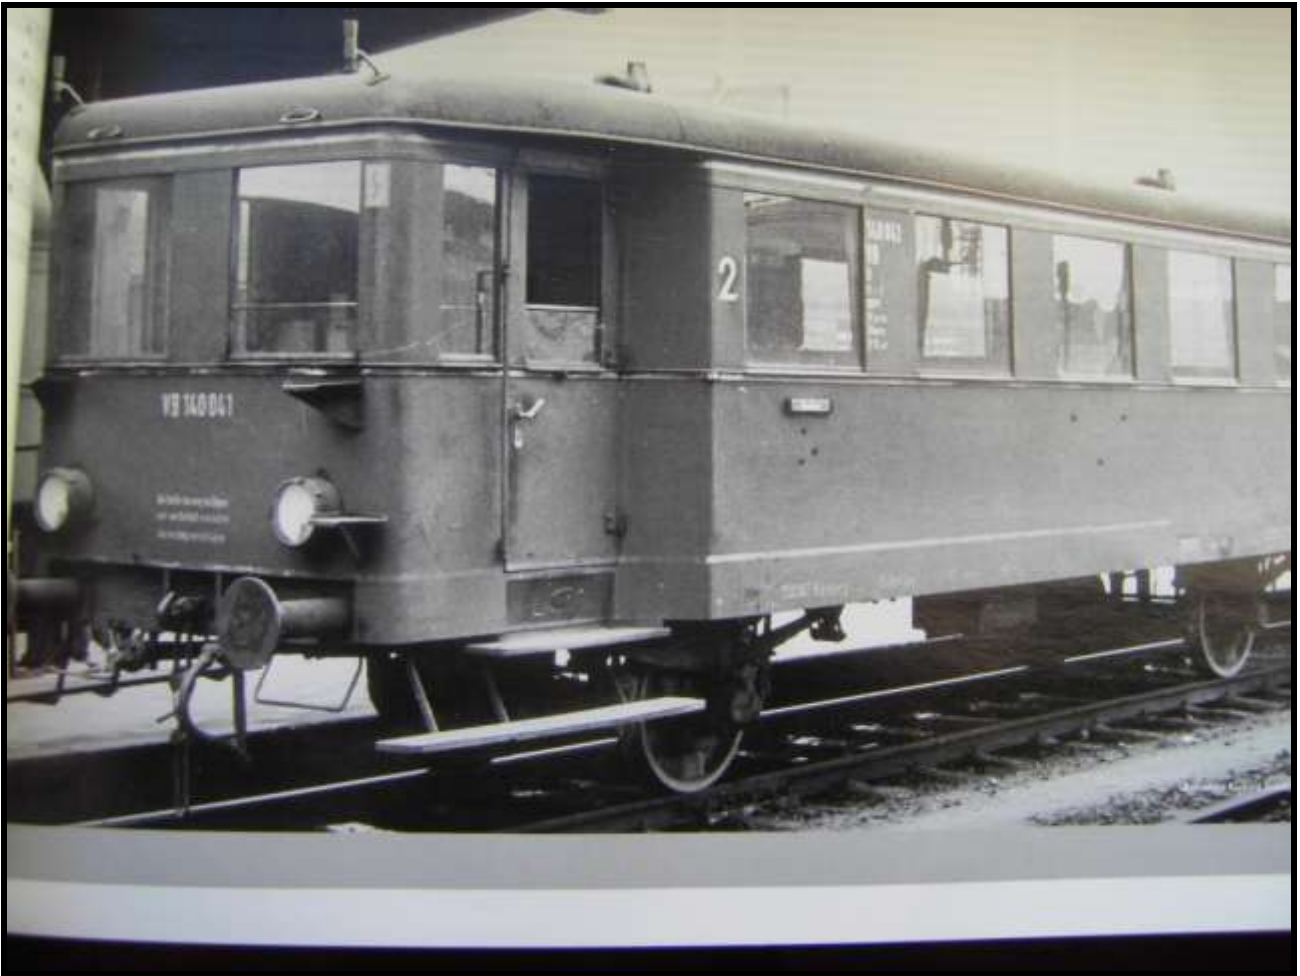
Foto n. 2 : il VB 140, nella foto reale viene presentato solo un rimorchio con luci (dal precatalogo, p.g. concessione dalla Märklin).

Un'altra cosa salta subito agli occhi (foto n. 2), a prescindere la faccenda delle luci: tutti questi rotabili avevano sulle testate quattro sedi per bandierine di segnalazione... nei modelli non v'è traccia. Nel precatalogo (foto n. 3), e persino nelle foto di presentazione sulla rivista Märklin Magazine, la posizione motrice/rimorchiata risultava invertita, sebbene, secondo logica, per mascherare al meglio la presenza del pattino era di certo più conveniente che l'ottimo organo di presa centrale fosse posizionato internamente, verso la rimorchiata. In Fabbrica, nella fase di assemblaggio della confezione, la stranezza è stata corretta, ma non ho potuto accertare se ambedue i portaganci siano o meno conduttori di corrente e se l'errore di montaggio iniziale sia dovuto ad una svista o ad una esigenza del modellino prototipo. Non meravigliamoci più di tanto, nei prototipi fotografici le fesserie si sprecano e questo sembra un dato incredibilmente certo e ripetuto.

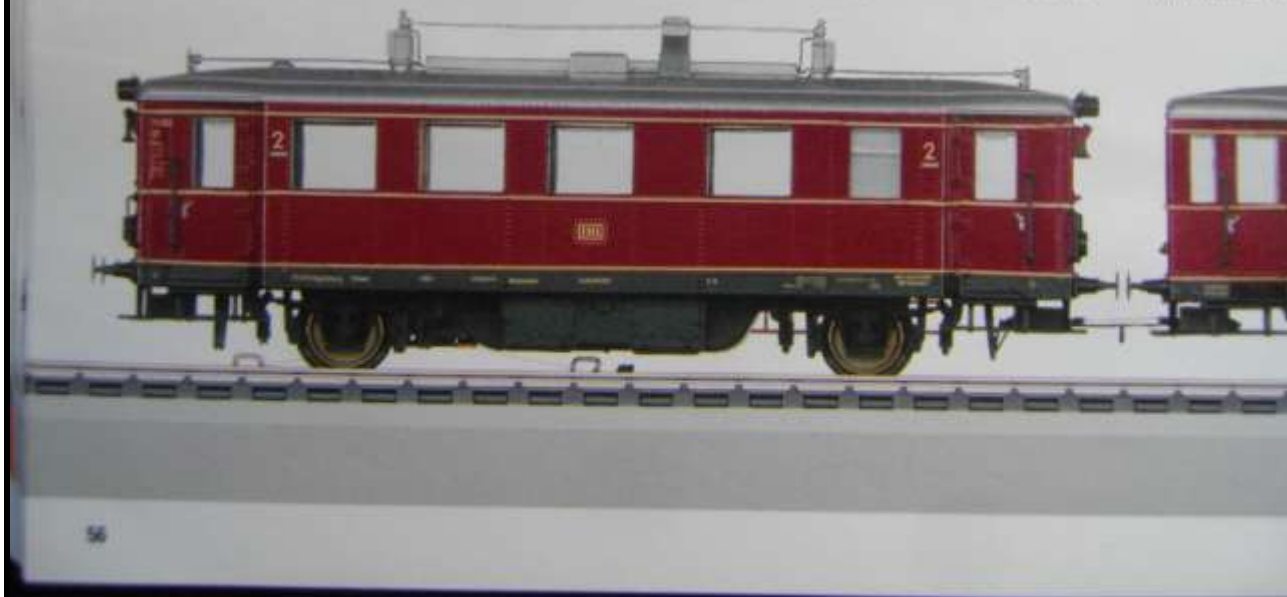
Foto n. 3 : il VT 75, nel precatalogo risulta invertita la posizione della motrice (p.g. concessione dalla Märklin).

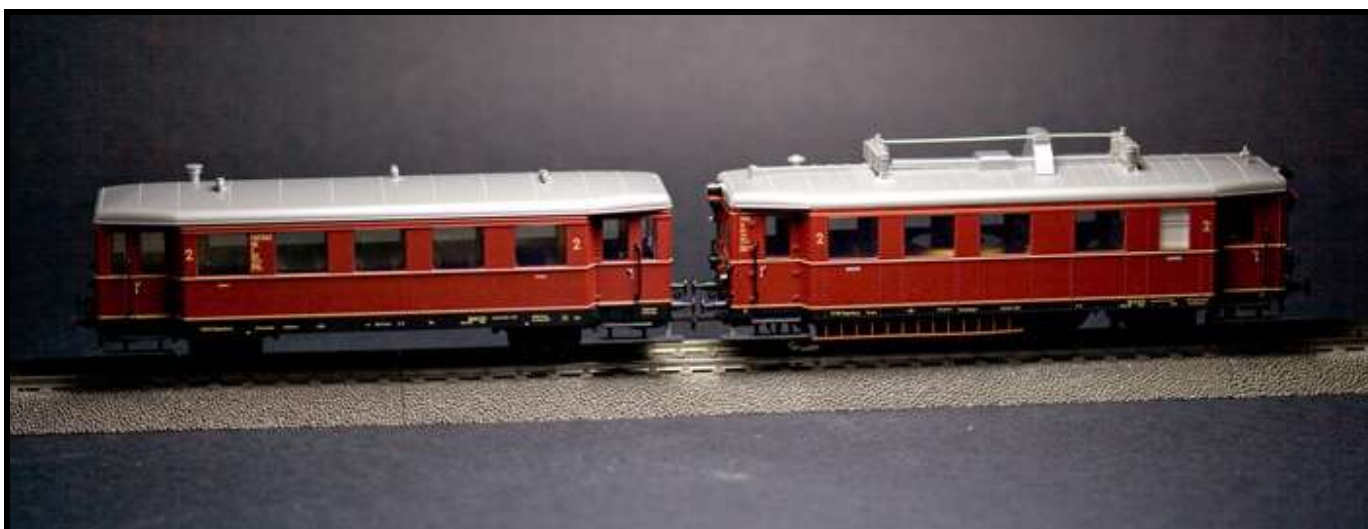
Foto n. 4: il pattino è subito dietro la scaletta, ben nascosto.

La rimorchiata è priva di qualsiasi ingombro nel sottocassa (foto n. 4), con i vetri trasparenti, e perfettamente a filo cassa, che lasciano vedere gli interni (ottimo).

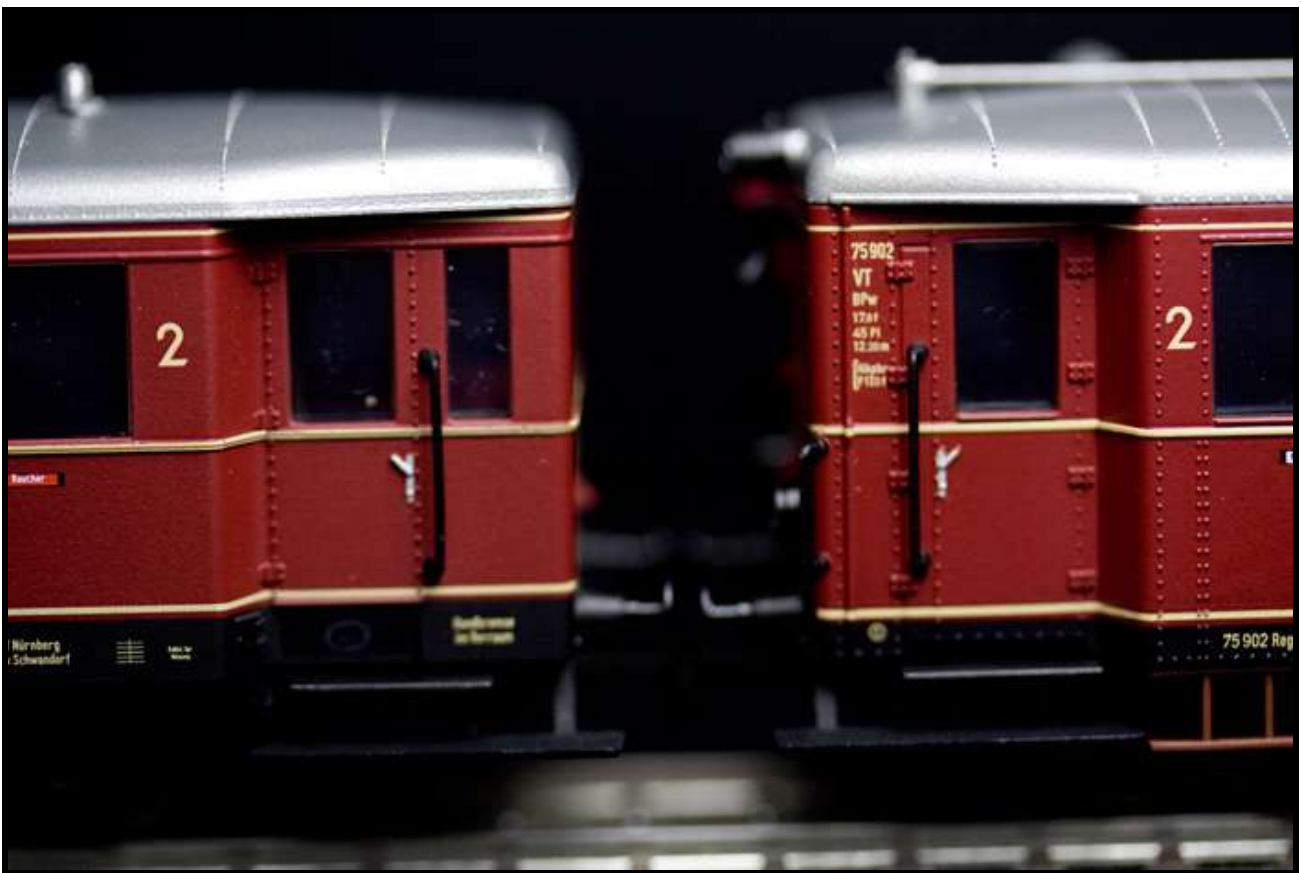
Foto n. 6: il VT 75, molto ravvicinato alla rimorchiata.

In occasione di un mio viaggio a Milano ho avuto modo di visionare dal “vivo”, dall’amico Spinello, l’accoppiata e, dall’alto dei miei 156 metri (in H0!), il complesso motrice/rimorchiata appare delizioso. Motrice e rimorchiata (foto n. 6) sono molto ravvicinati (bene).

Purtroppo dalle foto macro n. 6, n. 7 e n. 8 dell’amico Mauro e della rivista, e questo invece non è cambiato (male), i mancorrenti neri sono sovradimensionati... tutti, sia i laterali che gli anteriori (foto n. 10).

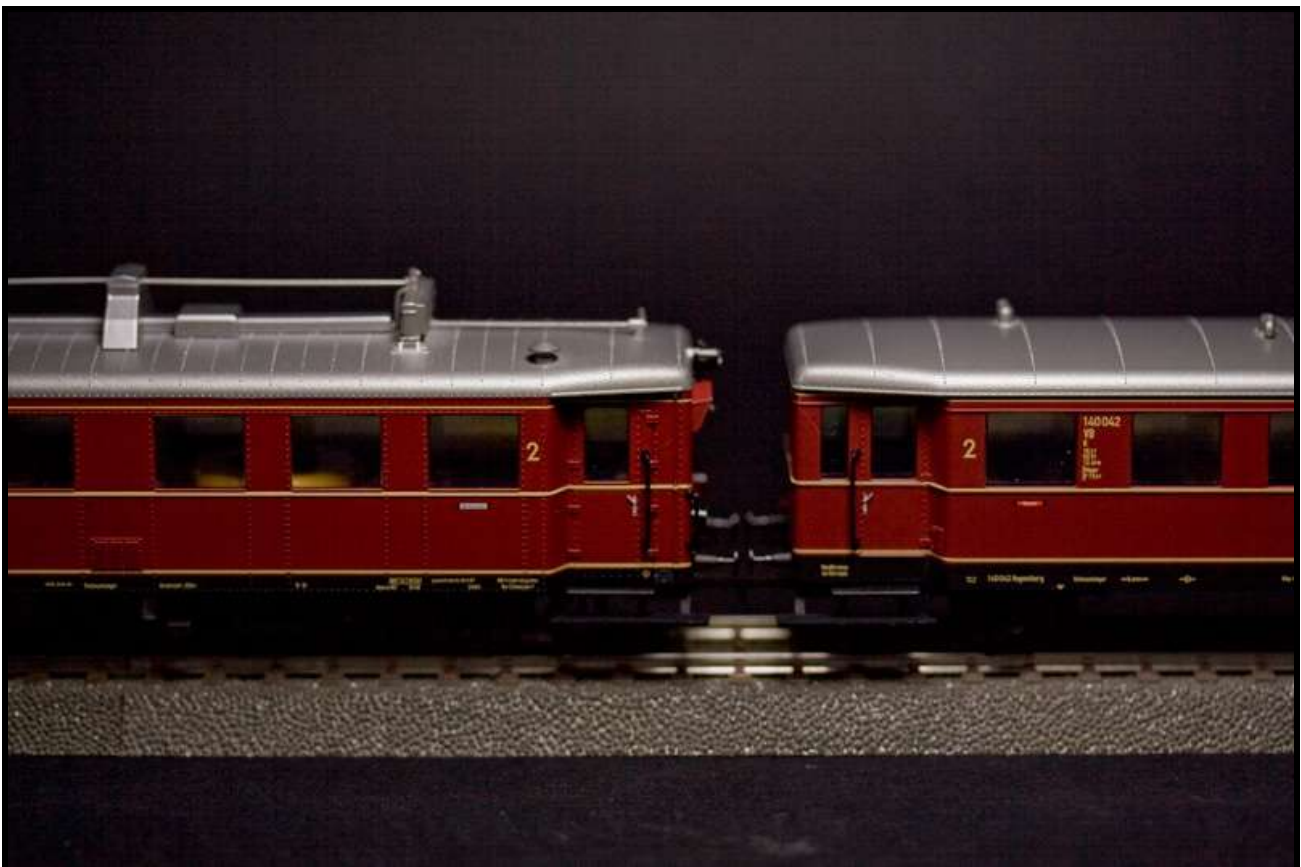
Foto n. 7: il VT 75, corrimano neri sovradimensionati.

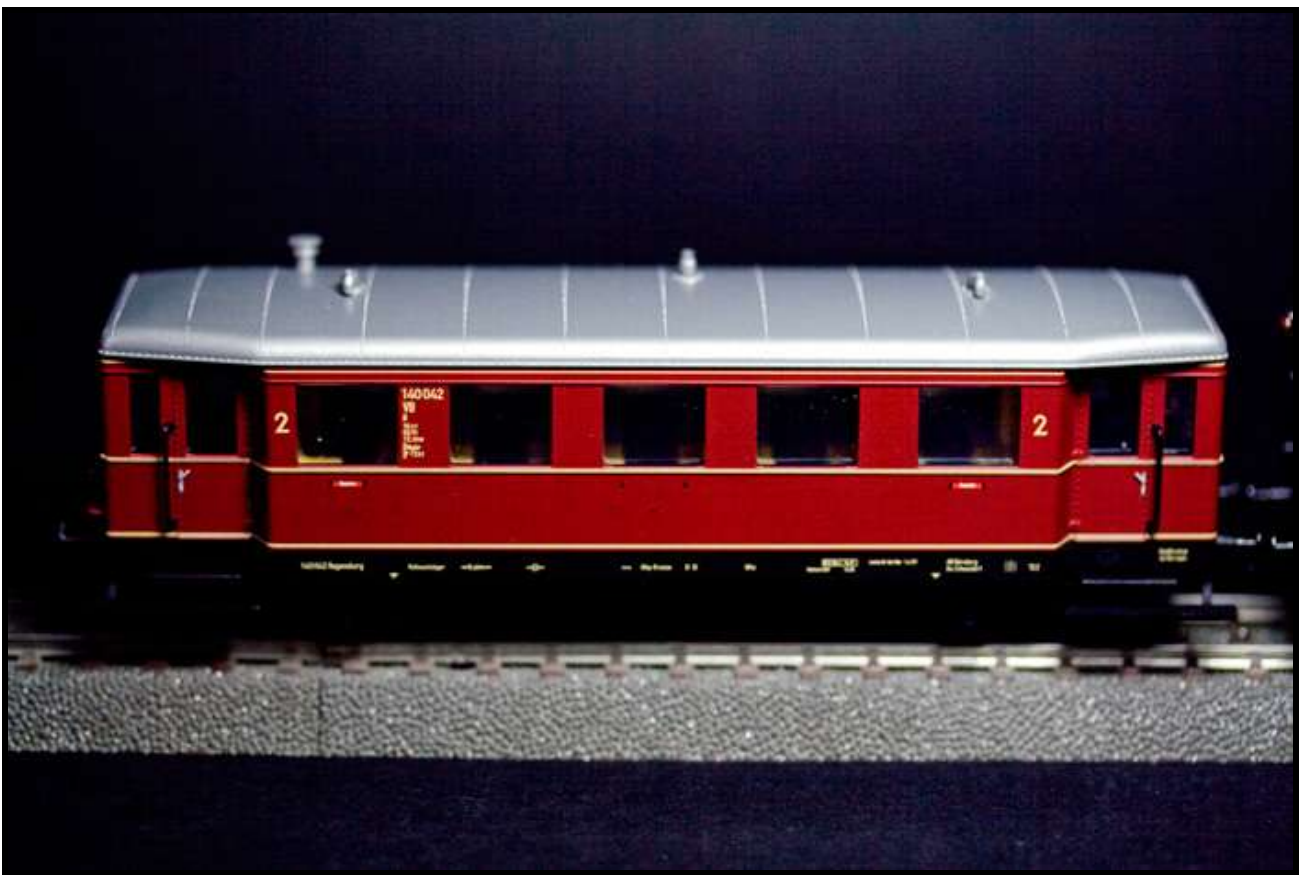
Foto n. 8: VB 140, la rimorchiata.

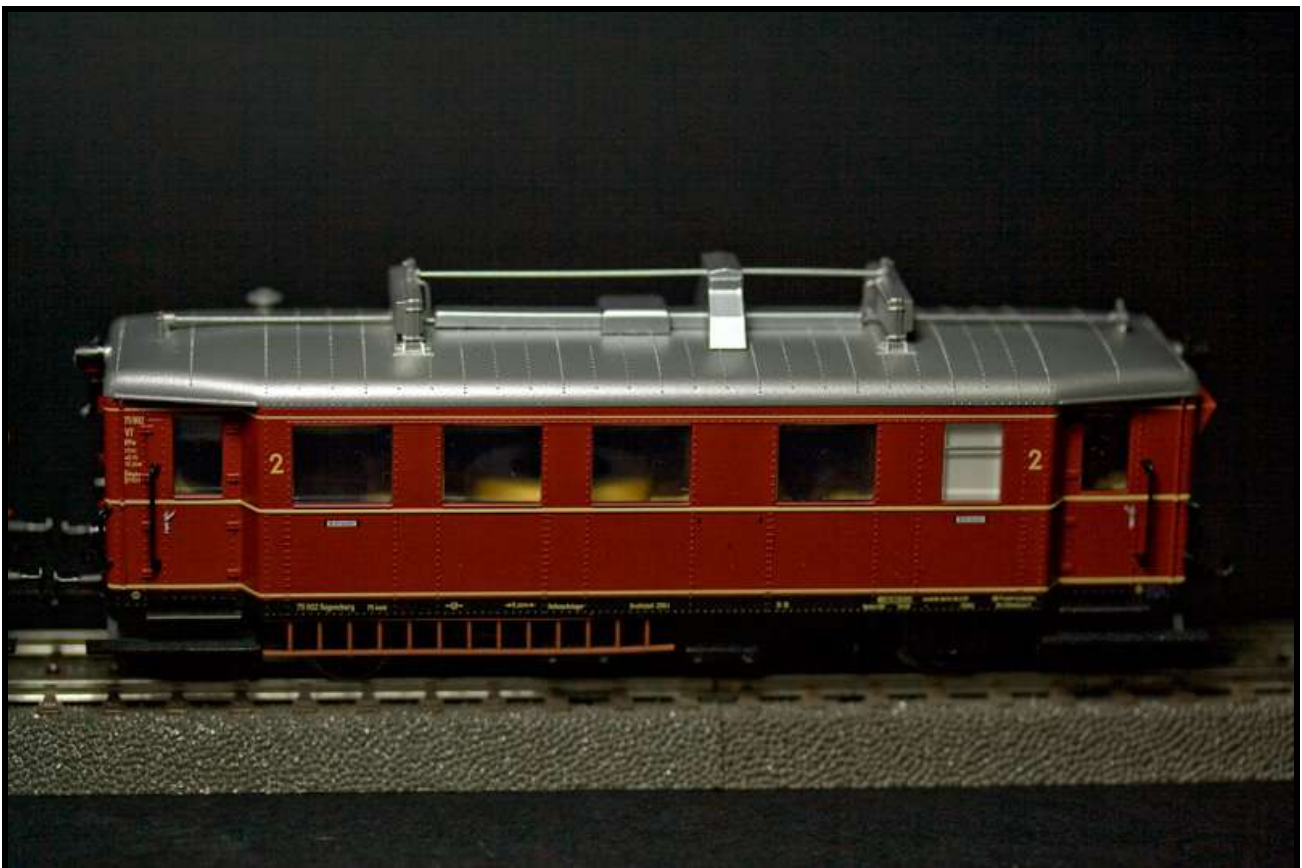
Foto n. 9: *l'imperiale* del VT 75, cavi troppo generosi.

Purtroppo dalle [foto n. 9, n. 10 e n. 11](#) macro del tetto, si vede bene che i cavi dei fischi (sottilissimi nella realtà) sono enormi.

Attenzione la condotta (**foto n. 9 e n. 11**) che va da un radiatore all'altro è abbastanza in scala. E sempre nelle **foto n. 9 e n. 11** si può vedere anche l'ottimo *mascheramento* dell'altoparlante (*di più non si poteva fare*). Nella rimorchiata gli aeratori e comignolo sono del tutto accettabili (**foto n. 12**), pur troppo puliti, perché si sporcavano molto per effetto del riscaldamento e dei fumatori incalliti, che all'epoca accendevano persino i sigari negli scompartimenti.

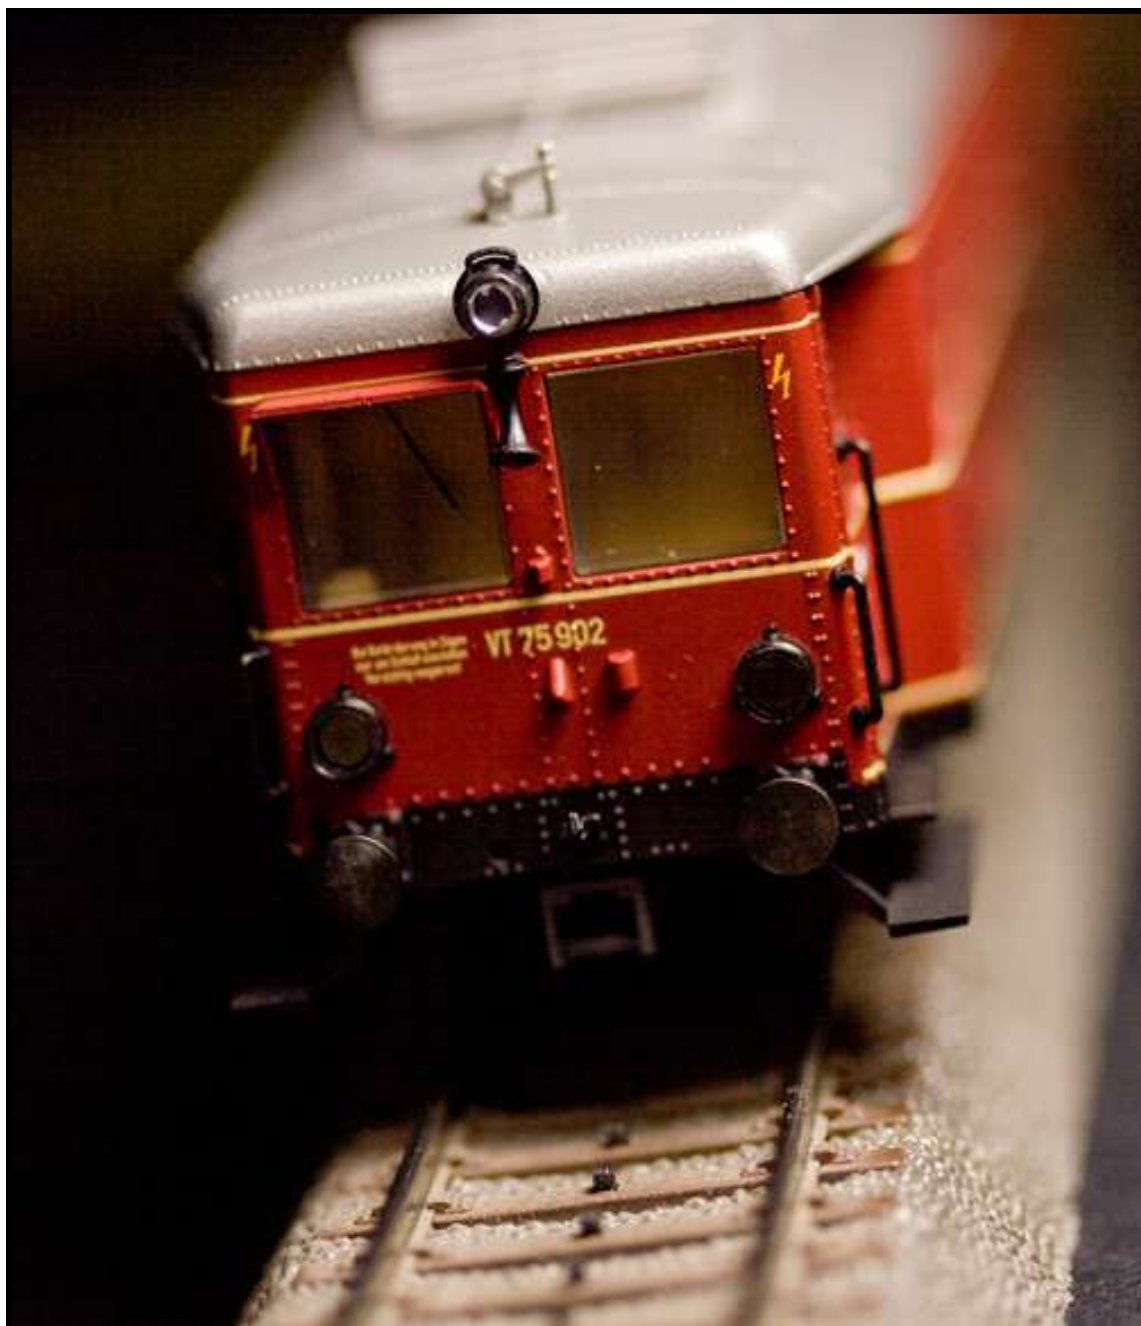
Foto n. 10: i corrimani anteriori del VT 75 troppo robusti, la leva del fischio troppo simile al colore del tetto.

La leva, che i cavi azionavano e che liberava così l'aria per l'emissione del fischio, è troppo impastata e con il *leveraggio* completamente coperto, complice la verniciatura, azzeccata per un tetto a nuovo, ma in realtà sia il sottile cavo che il fischio erano di colore metallico scuro; vedi le **foto** che la stessa Märklin ha fornito sulla sua Rivista.

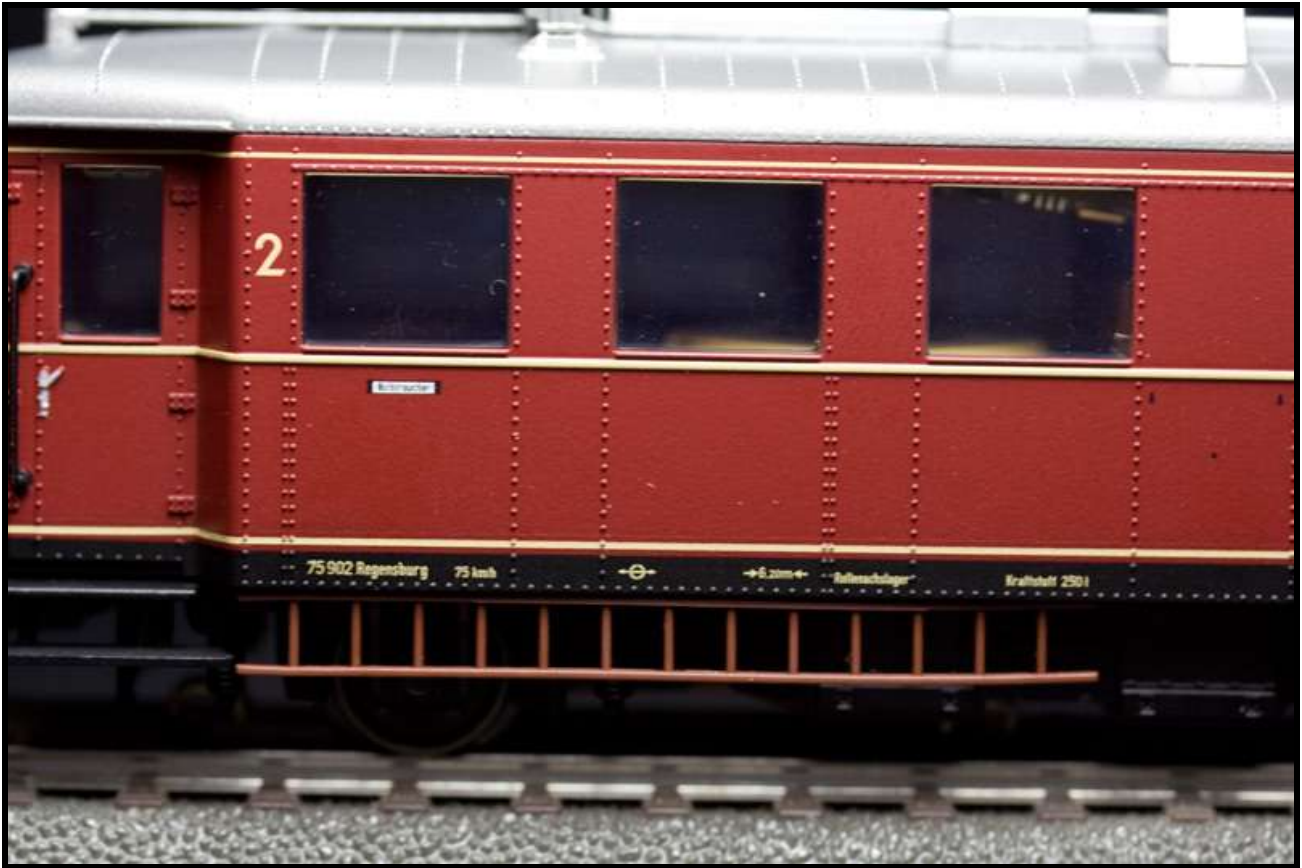
Foto n. 13: la scaletta per salire sul tetto e le scritte impeccabili e i rivetti sulle fiancate.

Le fiancate sono rivettate e nelle foto n. 13 e n. 15 si può apprezzarne la realizzazione. Sempre nelle stesse foto si vedono sia la scaletta che consentiva al personale di salire sull'imperiale, sia le ottime scritte e la finezza delle cerniere, della maniglia e delle scalette per la salita, il tutto stride con il sovradimensionato del corrimano nero.

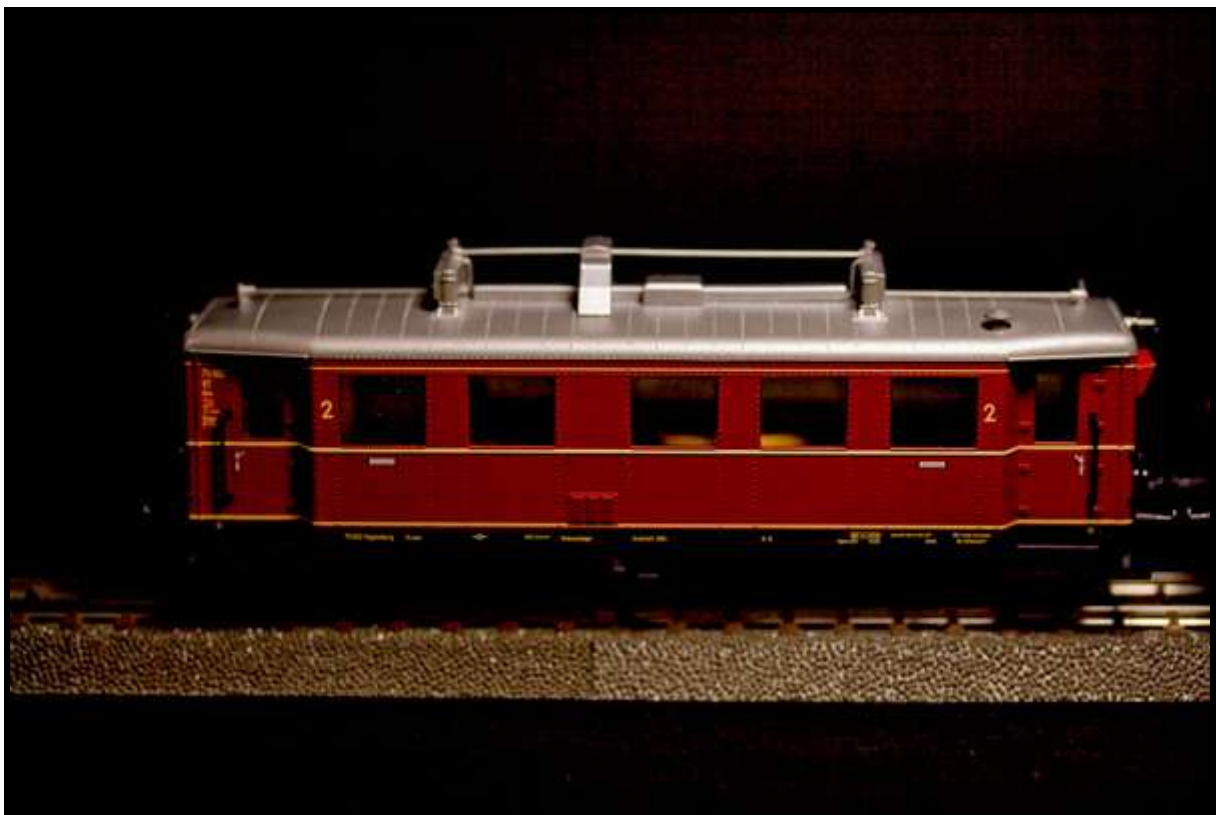
Foto n. 14: l'altro lato della motrice.

Nelle foto n. 14 e n. 15 l'altro lato della motrice.

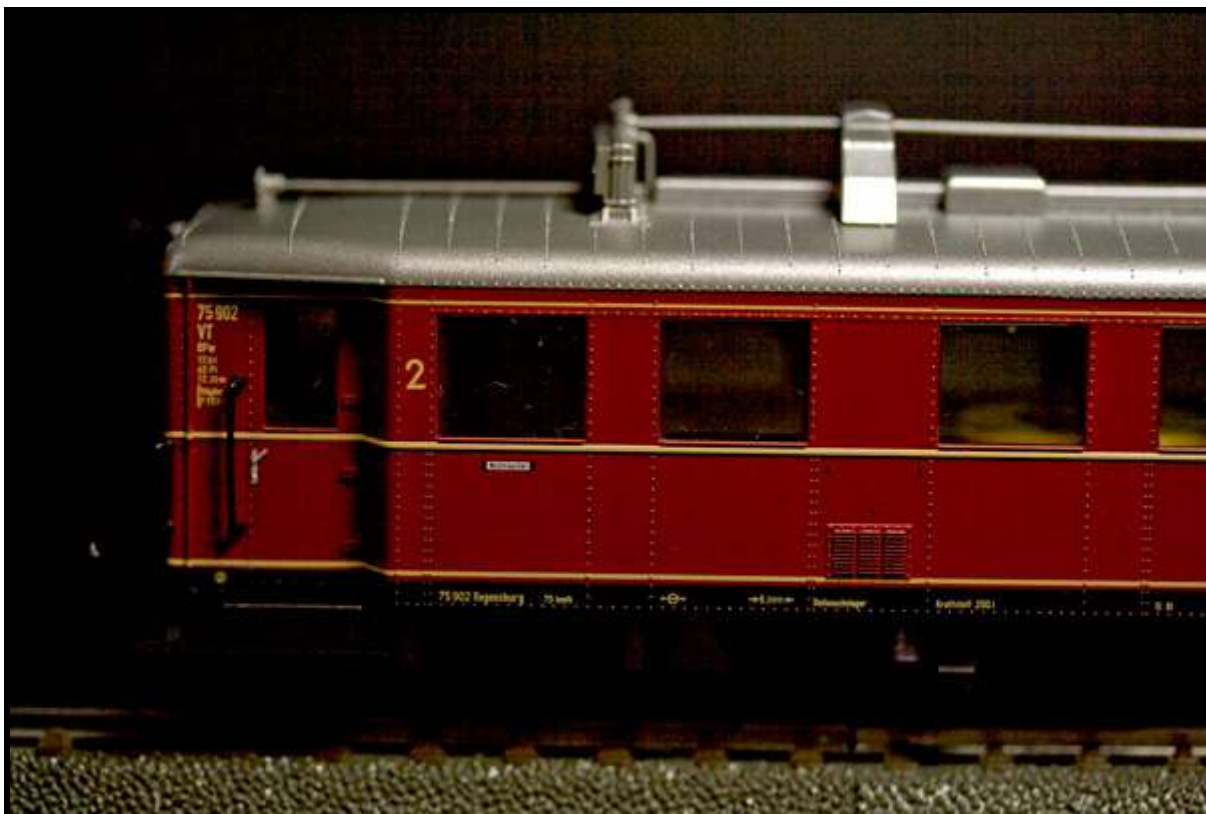
Foto n. 15: il VT 75, particolari delle chiodature.

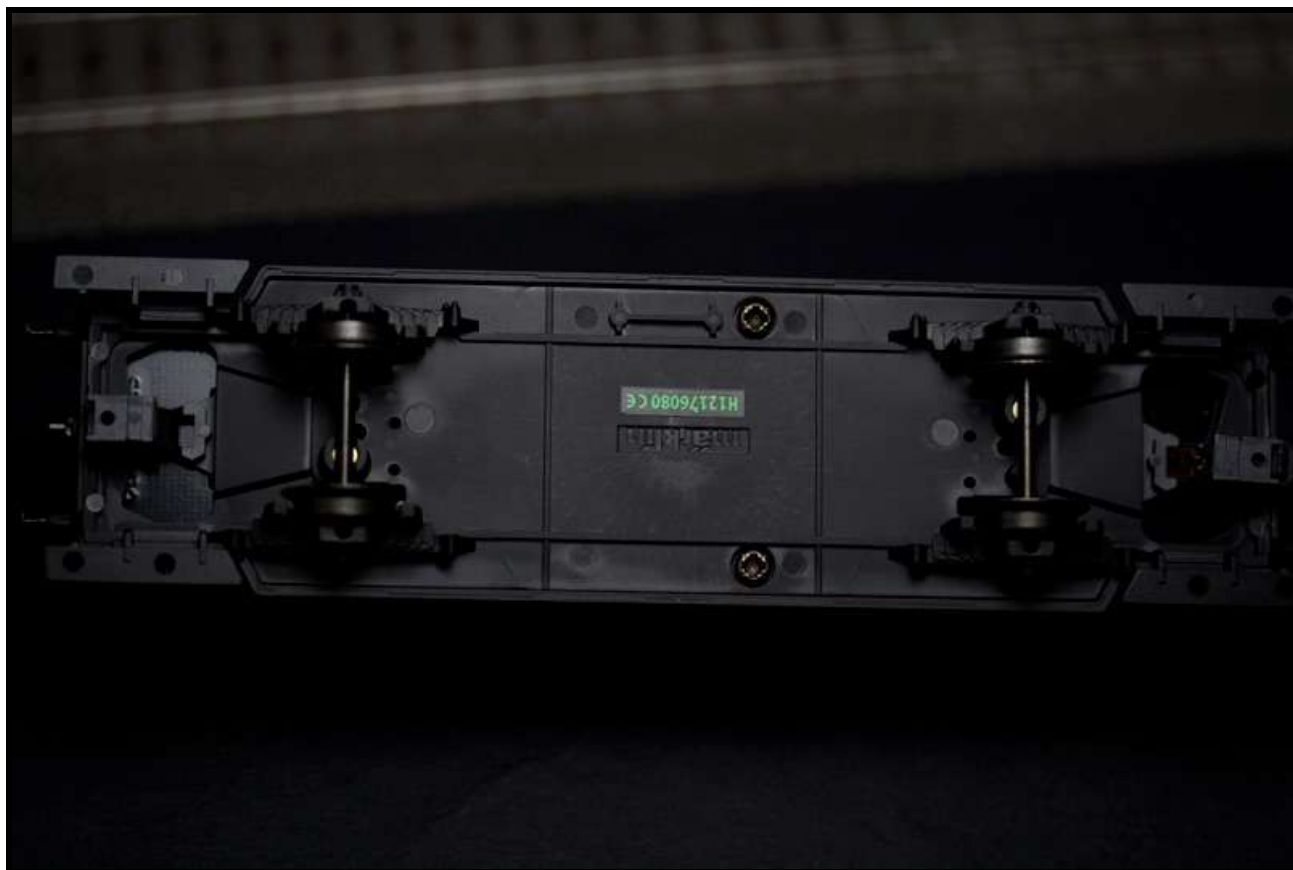
Foto n. 16: la rimorchiata con doppie prese di massa.

Infine Mauro ha colto nella foto n. 16 il sottocassa della rimorchiata con le due prese di massa molleggiate, molto discrete e doppie.

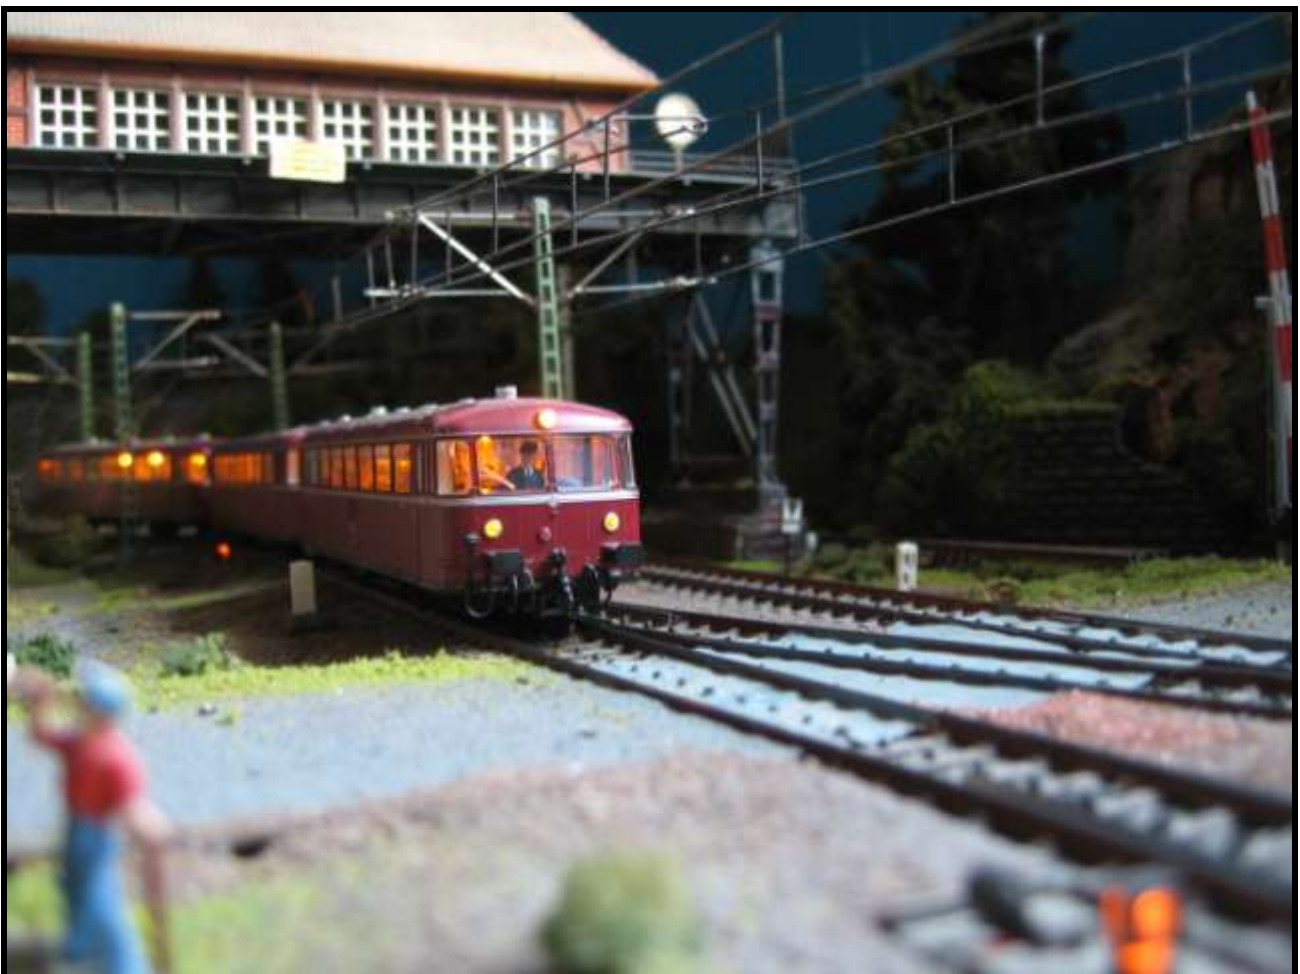
[Foto n. 17](#): il 798 e due 998 (art. 39980+41980) in una ambientazione d'epoca IV a Vibaden (foto di Marco Palazzo del 2007).

Agli inizi i 798 (*i più moderni*) avevano, come si vede dalla [foto n. 17](#), una illuminazione interna troppo giallastra che è stata corretta ([foto n. 18](#)) nel 2009 nei VT 98, (*quindi, ricordo, quelli che nella realtà erano ante 1968*), così la loro illuminazione ha una colorazione più chiara identica a quella dell'[articolo 73401](#).

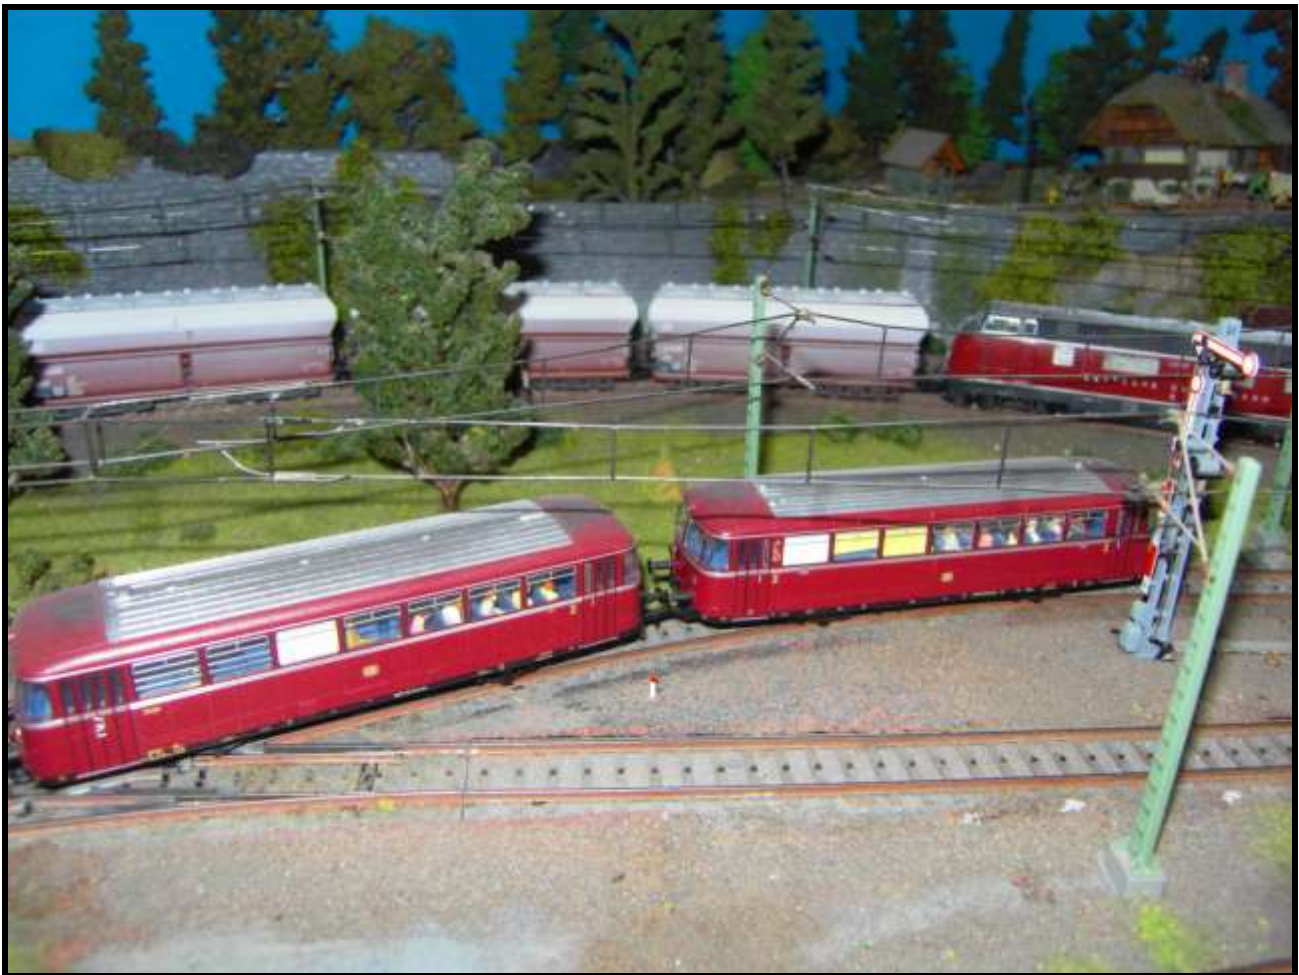
Foto n. 18: i VT 98 (art. 39984) in una ambientazione d'epoca III a Vibaden. Le luci interne sono tipo neon (foto GPC).
