## LA BR 94 MÄRKLIN I PARTE

- Märklin art. 37160, 37165 DB e 37161 ÖBB -

### La nuova Br 94 1343 Märklin

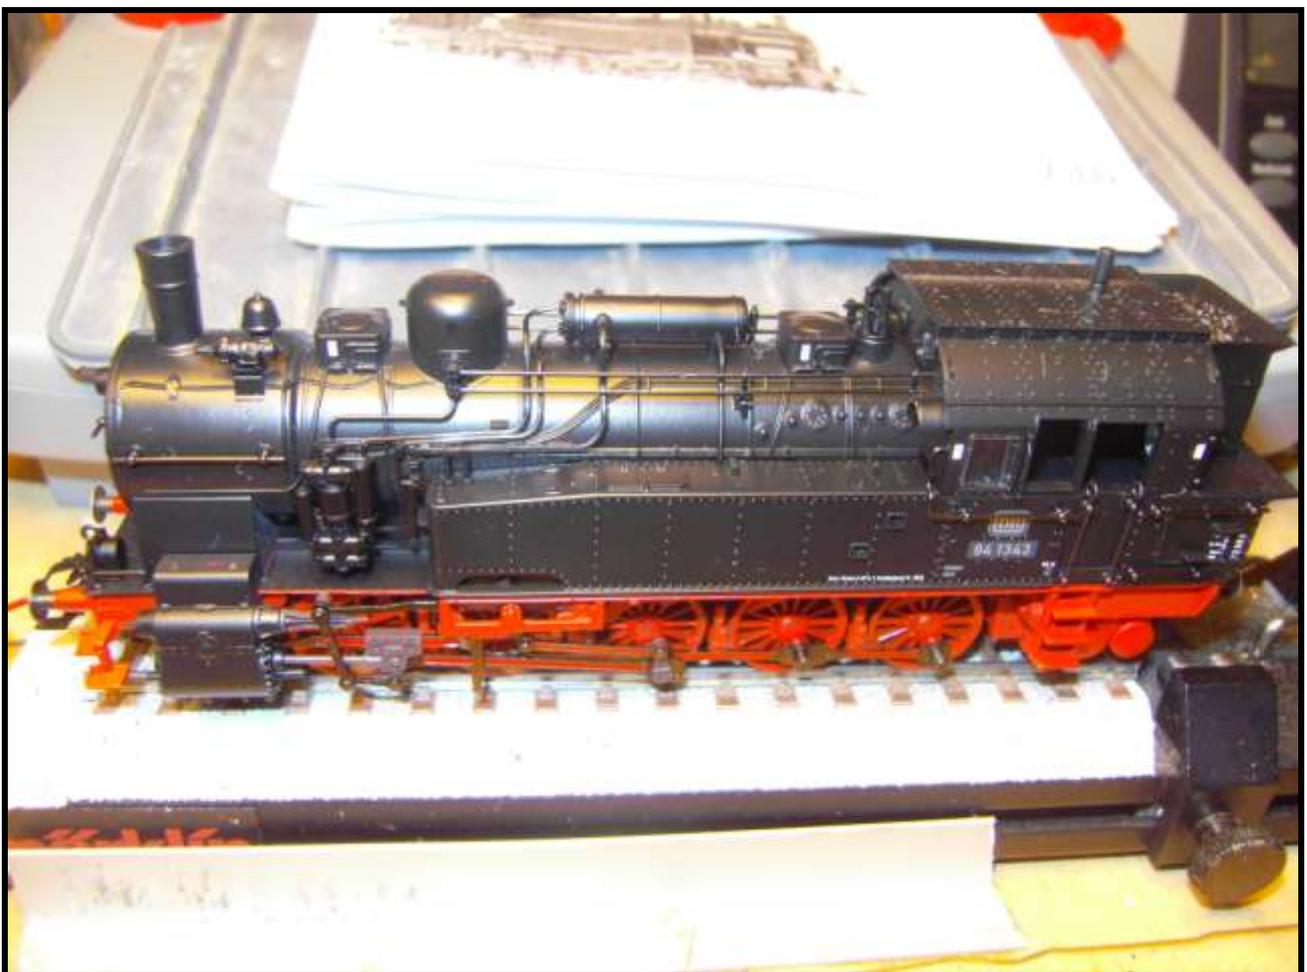
Foto n. 1: Br 94 1343 a Vibaden lato sinistro.

Le nuove Br 94, inedite per la Märklin, sono arrivate nell'autunno 2012 sul mercato italiano, nelle **foto n. 1 e n. 2** la 94 1343, **art. 37160**, di questo modello mi occuperò espressamente, e l' **art. 37165**, la 94 713.

Ad un primo sguardo la macchina appare ottima dai due lati, tubature (stupende quelle dal preriscaldatore) e corrimano tutti riportati; solo dei cavi elettrici finissimi sono stampati: per esempio quelli del terzo faro sulla portella della camera a fumo; i tiranti che vanno al duomo sono stati rivisti rispetto a quelli delle Br 55 DB (*poi spiegherò*).

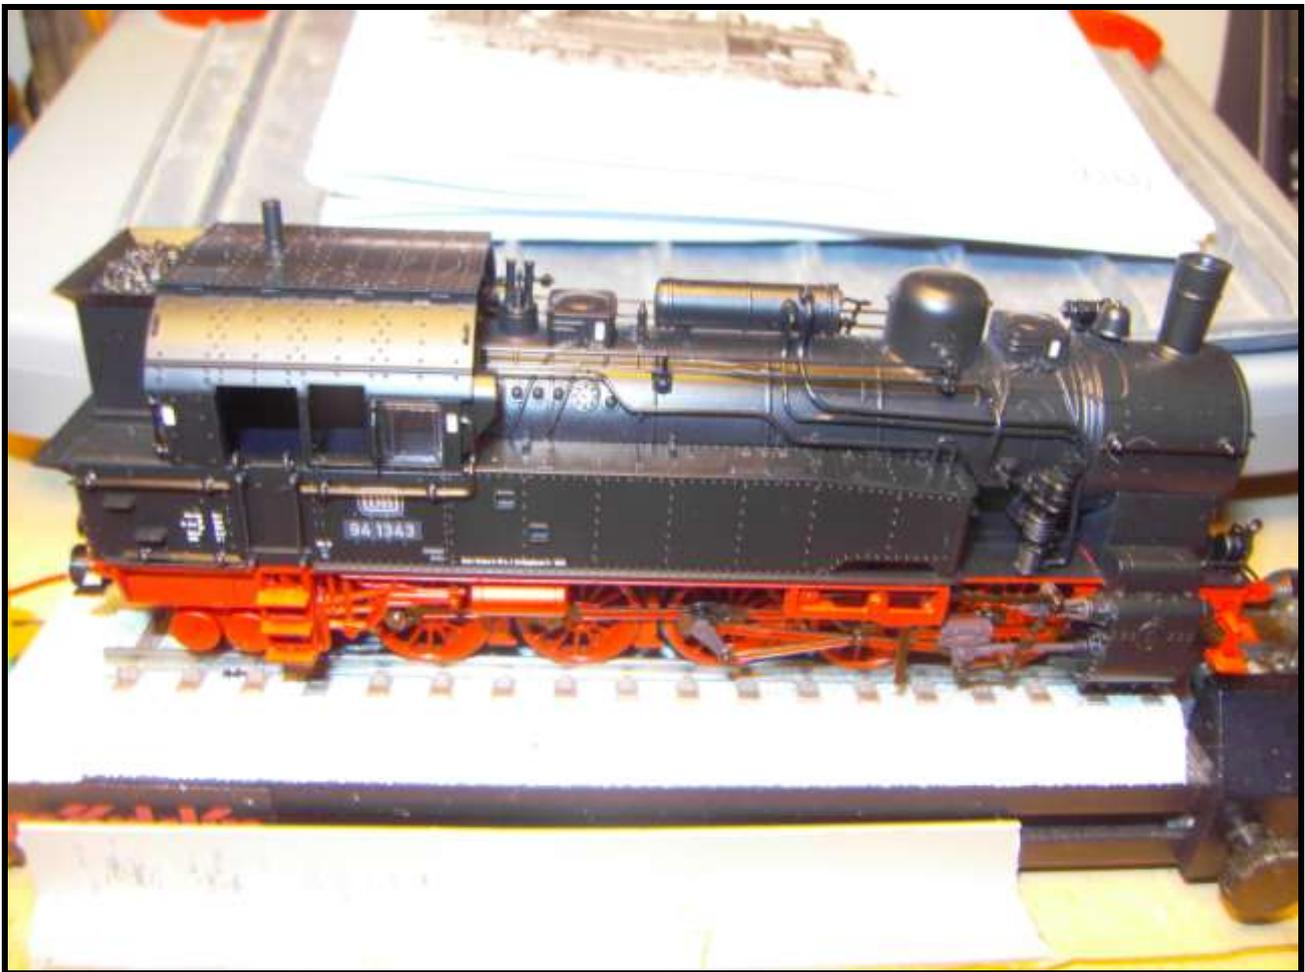
Foto n. 2: Br 94 1343 a Vibaden lato destro.

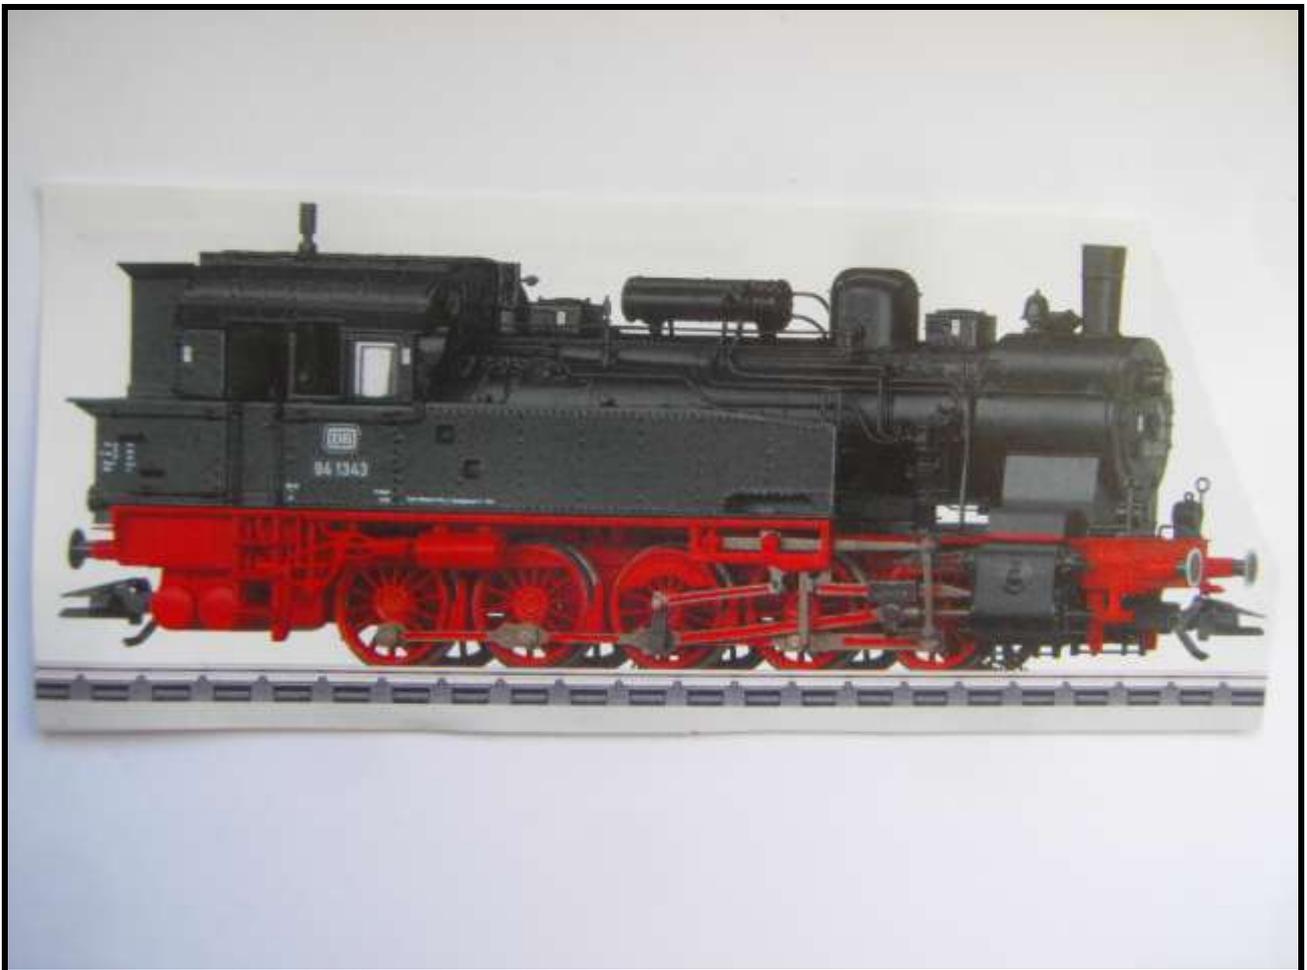
Foto n. 3: Br 94, foto per l'icona, confrontate la biella con la foto n. 4.

Merita uno sguardo più che attento il biellismo e, anzitutto, ho tirato *un sospiro di sollievo* vedendo, nella [foto n. 4](#), l'ultimo tratto della lunga biella d'accoppiamento fra i cinque assi accoppiati che, nella [foto n. 3](#), quella di presentazione del modello, era prima chiaramente posticcia, arrangiata e grossolana. Per identificare quanto detto sopra, osservate, a destra della [foto n. 3](#), il pezzo di *biellone* tra il primo ed il secondo asse, partendo dal gruppo cilindri, e confrontatelo con quello del modello in commercio. Inoltre, sempre nella famigerata [foto n. 3](#) (dopo spiegherò che va bene solo per l'*icona* della CS 2), si noti la mancanza dei ceppi dei freni nel 1° e 2° asse, sempre partendo da destra e dal gruppo cilindri. Nel modello poi prodotto dalla Märklin *salomonicamente* è stato, però in parte, corretto l'errore del prototipo in H0 ed almeno il secondo asse ha il ceppo del freno, manca invece in quello più vicino al gruppo cilindri, ma dalle foto vere visionate, ci dovrebbe essere, anche se praticamente invisibile.

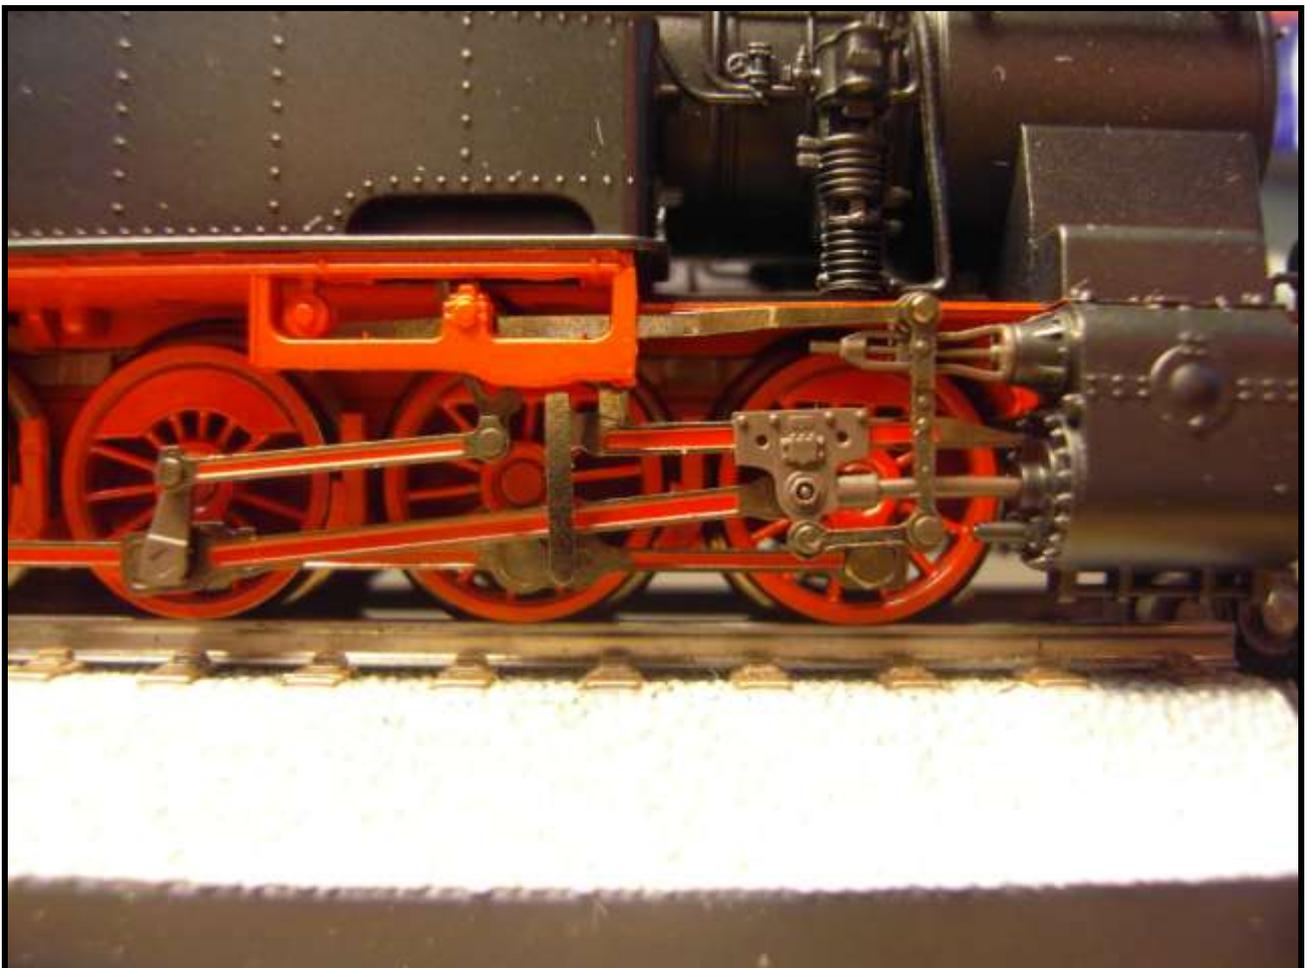
Foto n. 4: modello finale e l'ultimo tratto della biella d'accoppiamento.

Per il resto oramai siamo abituati ad una certa perfezione, scala H0 permettendo, e ([foto n. 4 e n. 5](#)) testa a croce, distribuzione, manovelle e bielle sono praticamente perfette, ma, se proprio si deve trovare *il classico pelo nel classico uovo*, direi che la manovella del settore, incapsulata, come avviene da tempo, ha la biella sovradimensionata.

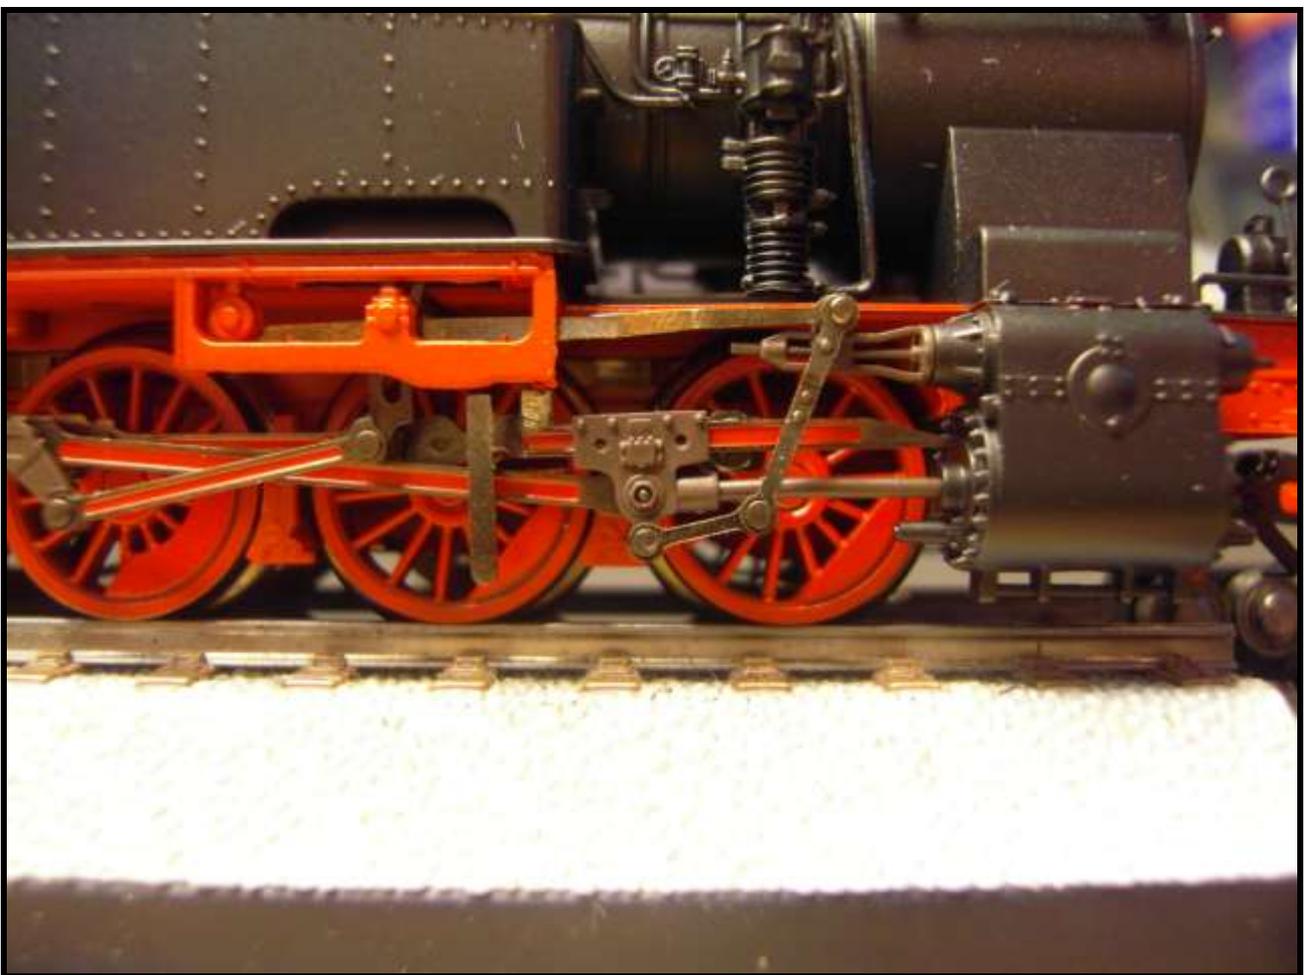
Foto n. 5: la Br 94, movimento del biellismo nel modello in commercio, mancano ancora le custodie delle aste degli stantuffi.

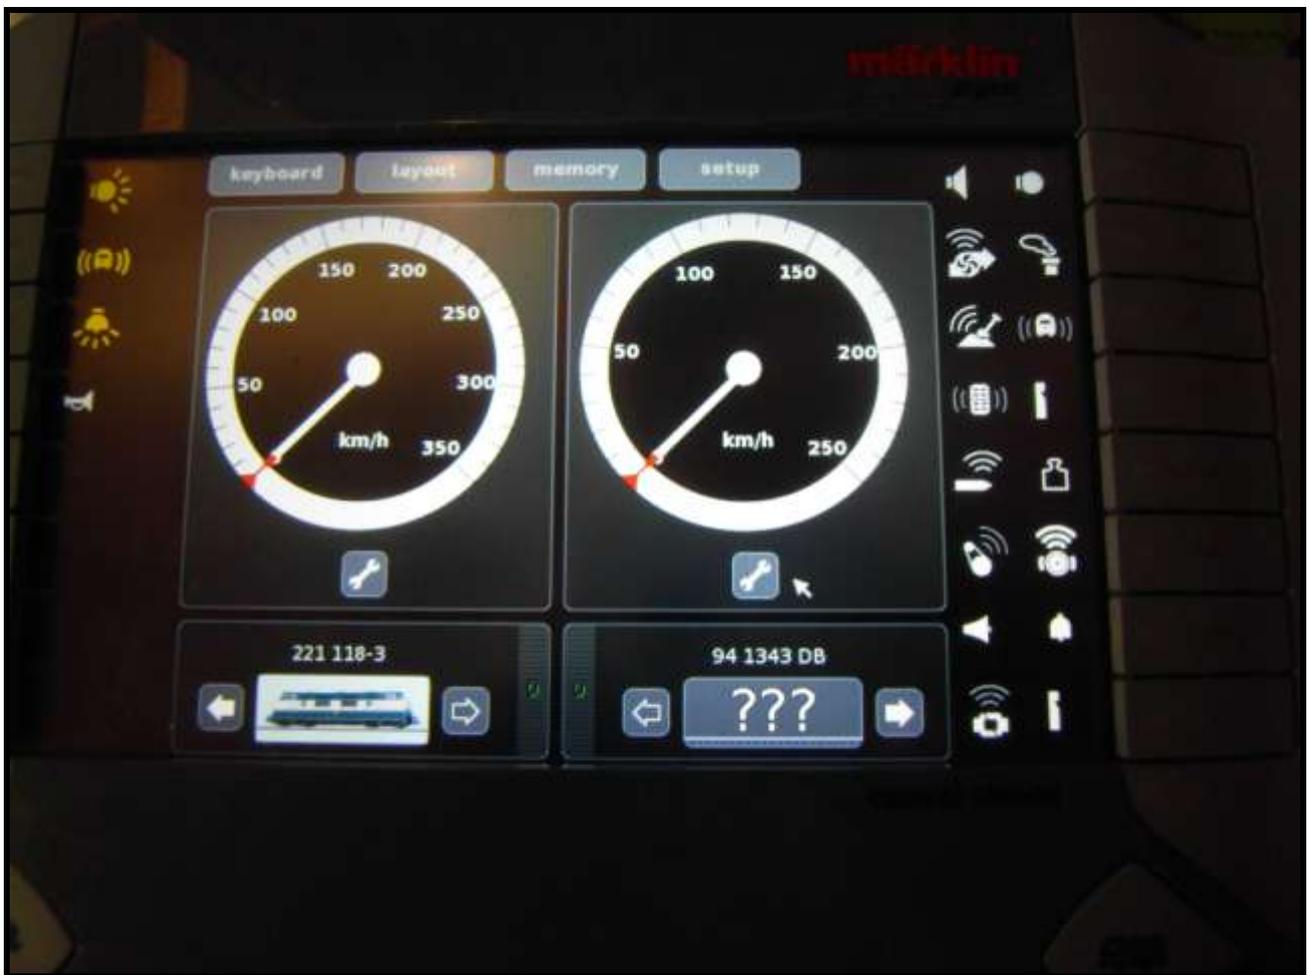
Foto n. 6: ecco come appare la Br 94 nella CS 2 (aggiornata).

Una volta posta sul binario di programmazione, della Central Station, la nostra loco appare come nella [foto n. 6](#): si nota subito la mancanza dell'icona sostituita dai [???](#). Poi è stata realizzata da me ([foto n. 8](#)).

Novità è il rumore dell'agganciamento, veramente realistico, attivabile tramite una pressione sul simbolo (nuovo?) in basso, ma a sinistra del simbolo del fischio, nella stessa [foto n. 6](#): la funzione è a *impulsi* e non deve essere temporizzata. Migliorato il suono rispetto al “clic” del *Cocodrillo* ultimo uscito nel 2011 (vedi il [capitolo 68°](#)).

Ulteriore novità la simpatica chiacchierata tra macchinista e dirigente del movimento carri: si sente perfettamente il rumore del rilascio, un fruscio secco, tipico delle comunicazioni radio in *simplex*. Per questa nuova funzione sonora la CS 2 ha come simbolo un altoparlante da stazione o banchina, lo potete vedere, a partire dalla [foto n. 6](#), subito sopra il simbolo del rumore d'aggancio.

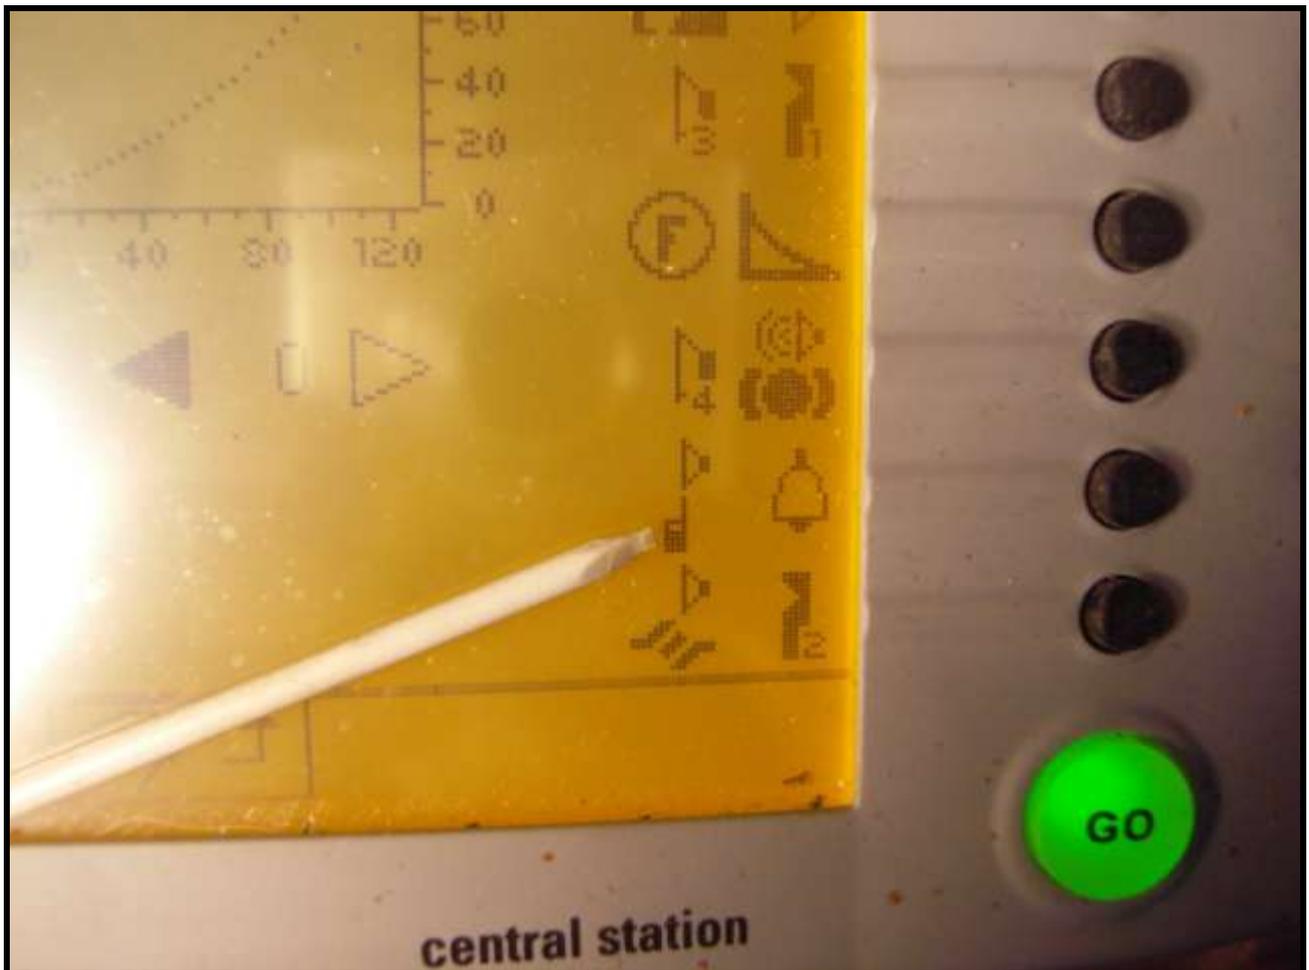
Foto n. 7: nella vecchia CS 1 appare però il simbolo della radio, indicato dalla bacchetta.

Una sorpresa invece, nella vecchia CS, 1 il simbolo della radiolina (!), probabilmente ideato per la *super Big Boy*, che vedete nella [foto n. 7](#), evidenziato da una bacchetta, *francamente*, mi sembra più azzeccato.

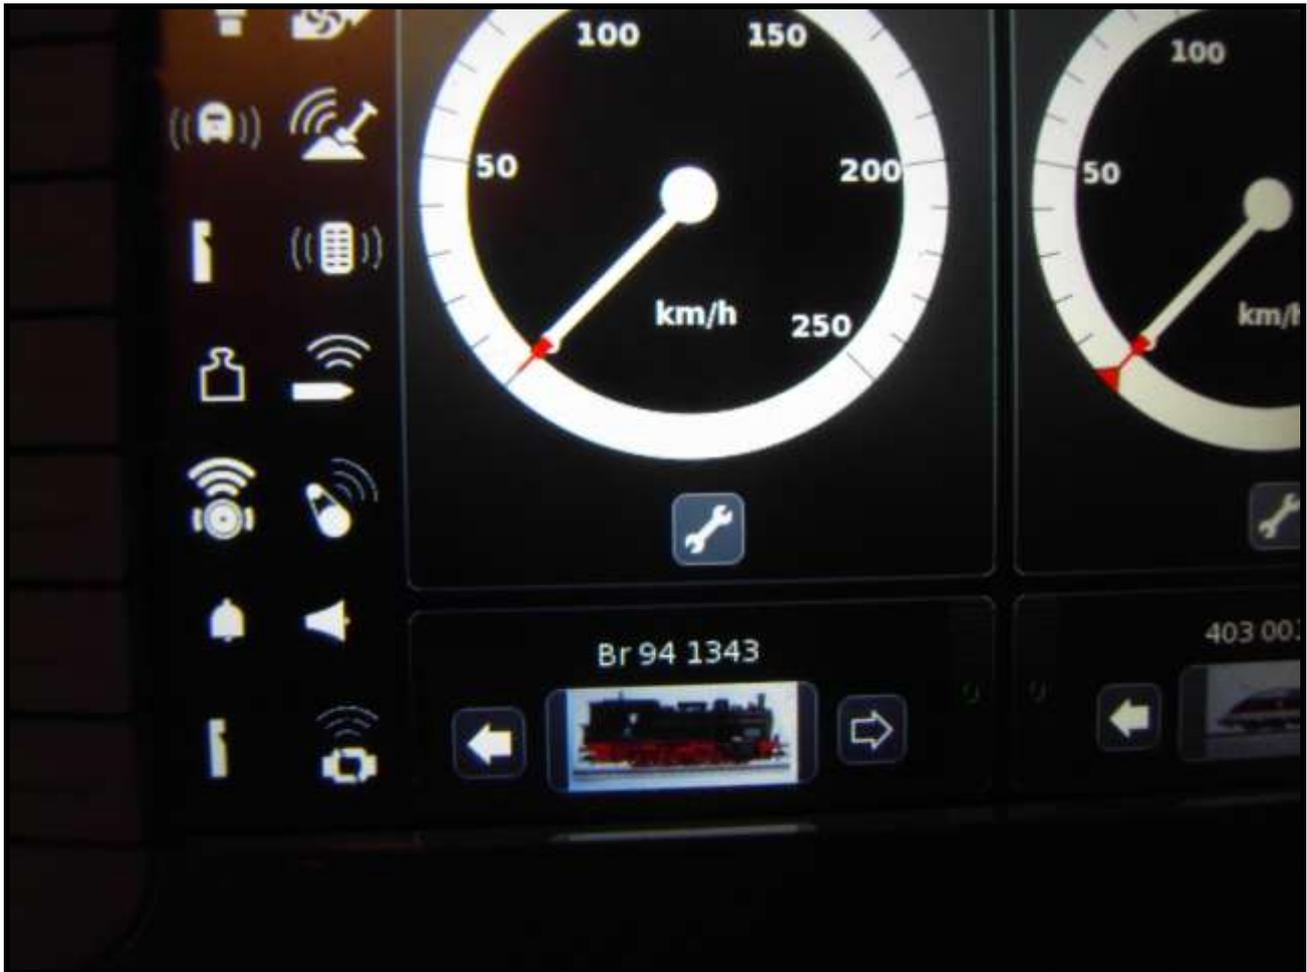
**Foto n. 8: ecco l'icona della Br 94 (realizzata da me).**

L'icona/figura che appare nella **foto n. 8** è stata ricavata da una mia foto del precatalogo, secondo il metodo che vi ripropongo nella tabella tratta dal mio **Capitolo 51°**. La *mia* icona della Br 94 1343 mette in evidenza persino l'antenna radio!

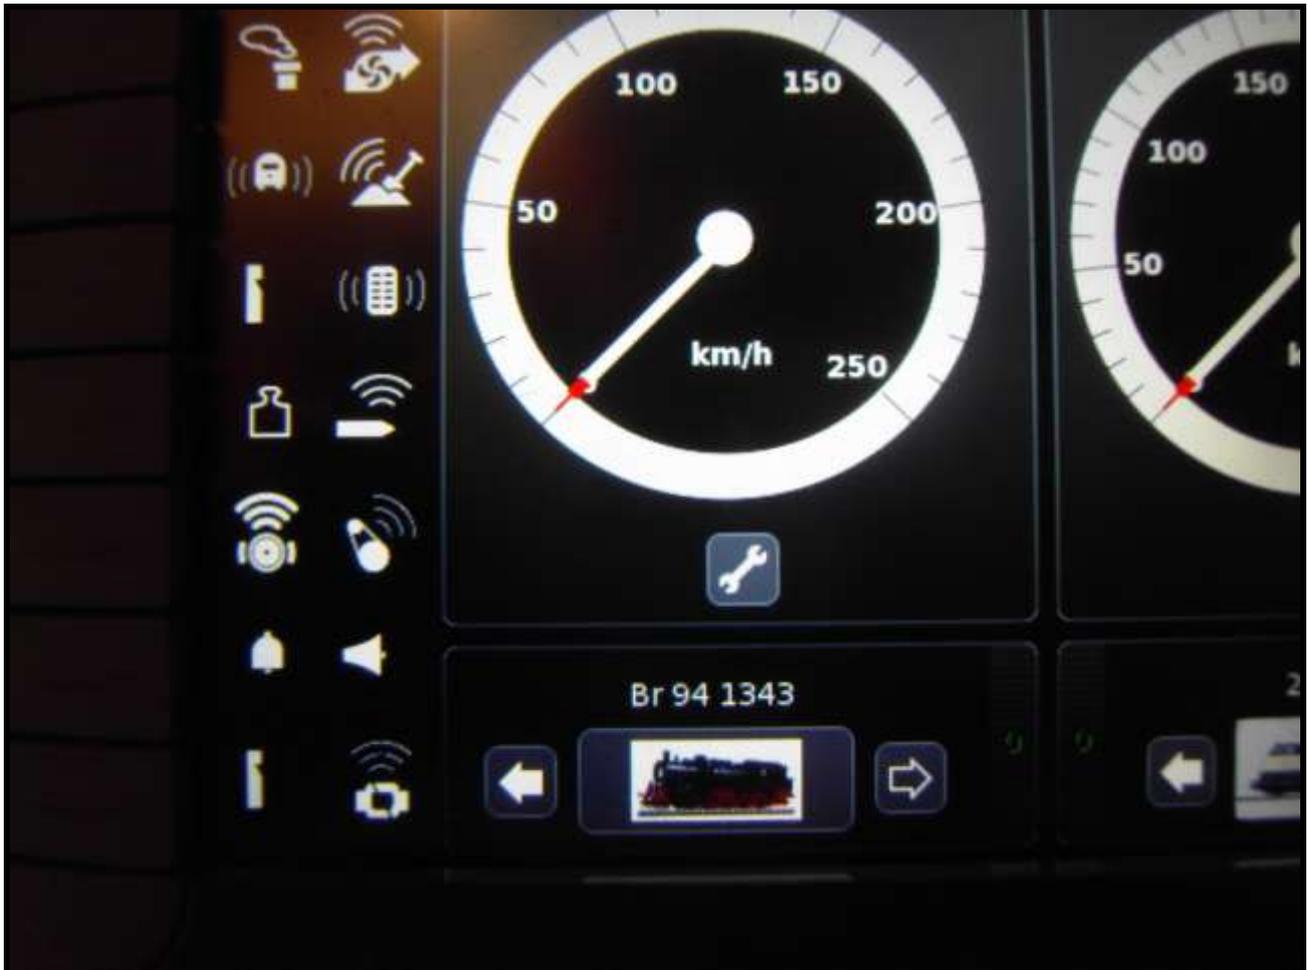
Foto n. 9: altra immagine della Br 94 (che però viaggia verso sinistra).

Ho trovato, dalle icone a suo tempo fornitemi dall'amico Tito Myhre, un'altra immagine, ripresa dalla Br 94 Fleischmann, l'ho installata al posto della mia (foto n. 9), ma l'ho dovuta sostituire di nuovo per due motivi: il principale è che l'immagine è meno nitida, poi nella stessa foto n. 9 si vede che la freccia della direzione di marcia non è coerente con una locomotiva a vapore che, per la Märklin nelle icone, deve essere sempre diretta verso destra.

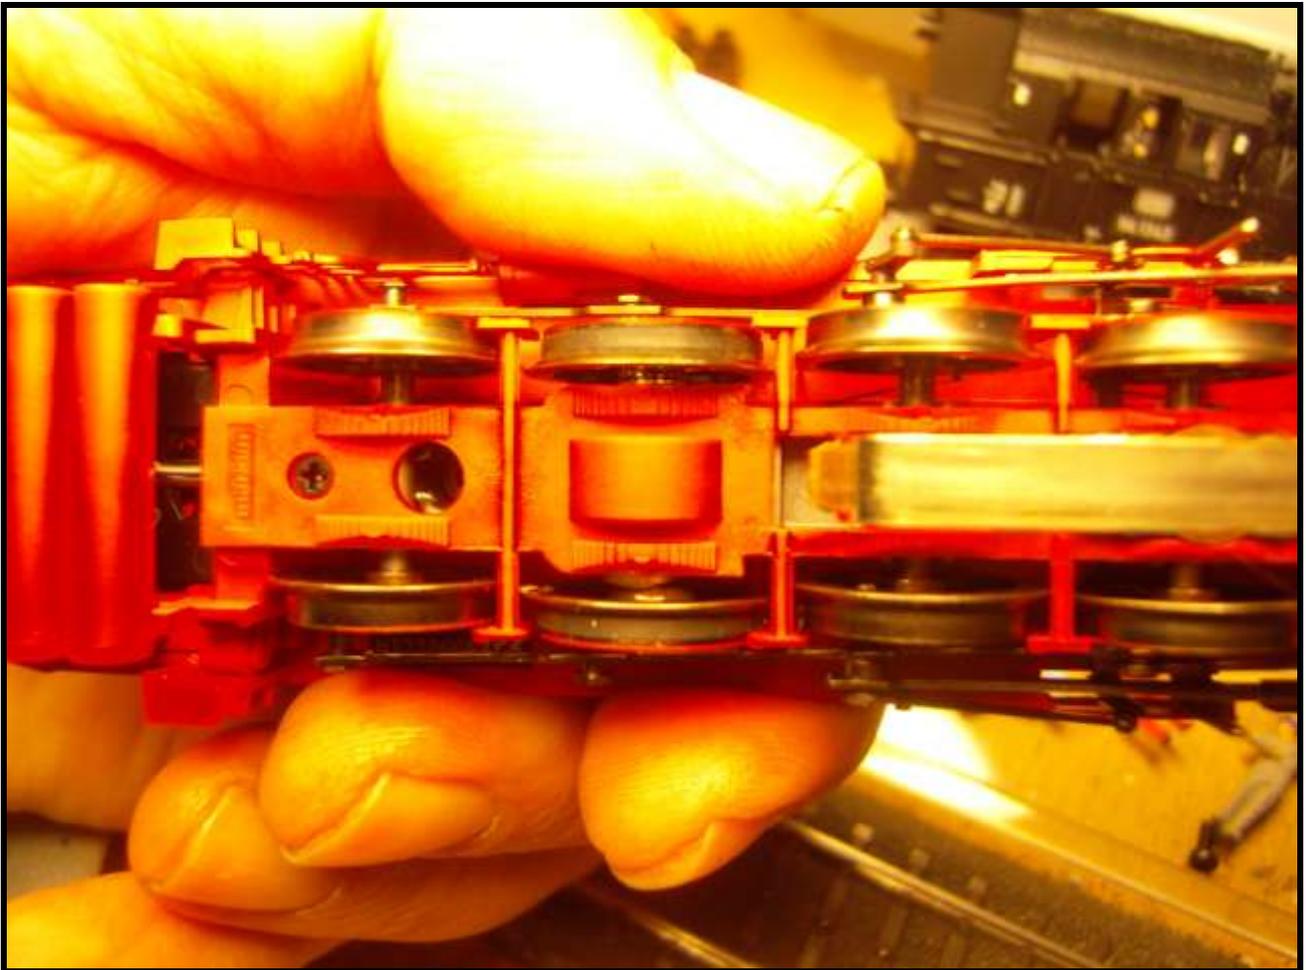
Foto n. 10: solo due le cerchiature d'adesione.

Ha solo due cerchiature, sul penultimo asse (foto n. 10), ma è tanto ben equilibrata da risultare un vero “bufalo nero”, questo è il nomignolo che gli avevano appioppato quei *mattacchioni* dei ferrovieri tedeschi, Sul mio, *ripeto mio*, banco dinamometrico (foto n. 11) ha superato dei locomotori elettrici e diesel, più pesanti, trainando, senza slittare e da ferma, un secchiello carico di 123g (55g in più di una Br 55!).

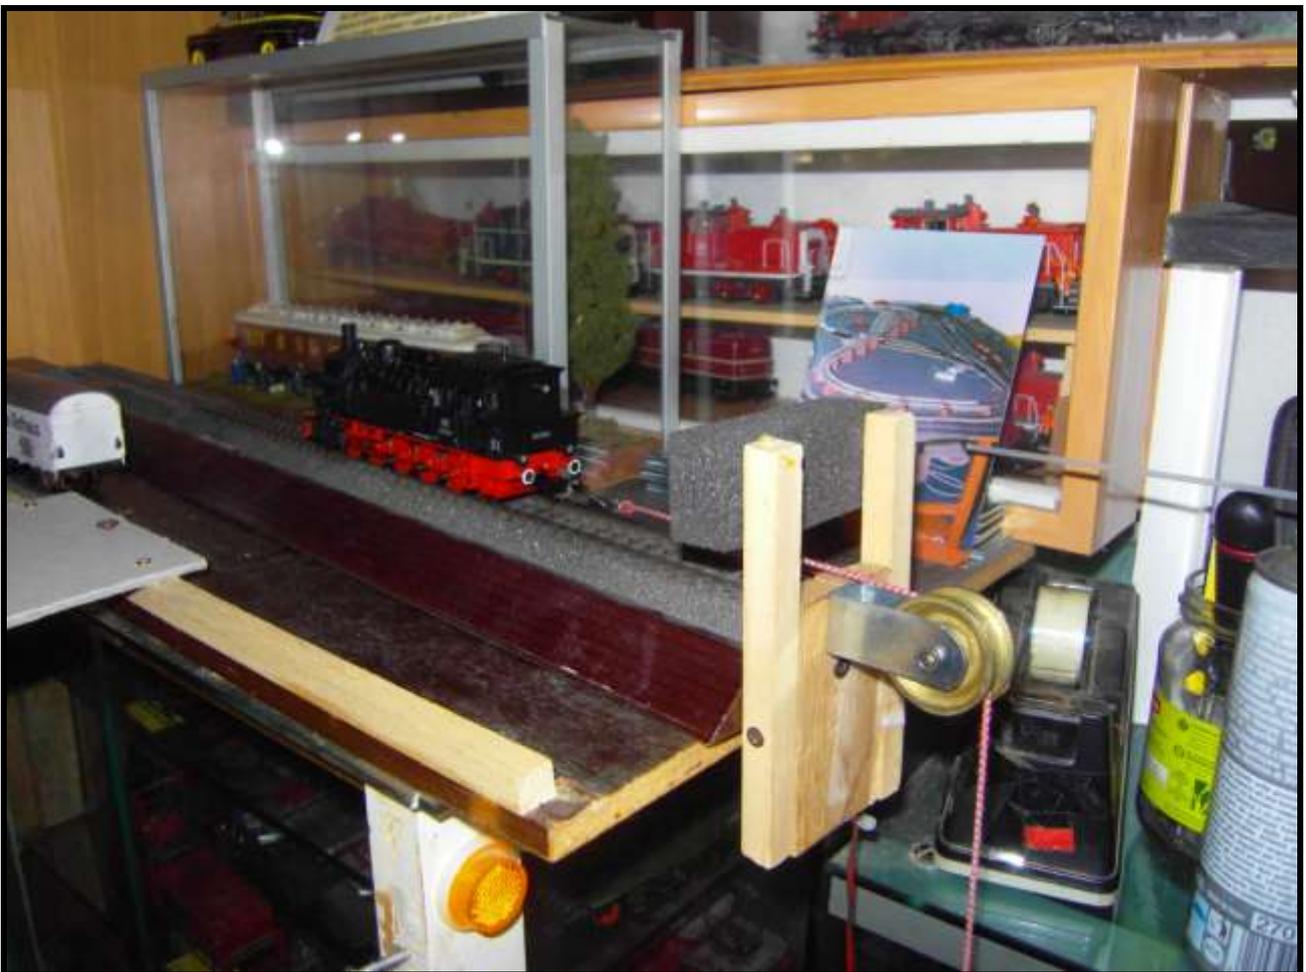
Foto n. 11: un vero portento la Br 94 1343 sul banco dinamometrico.

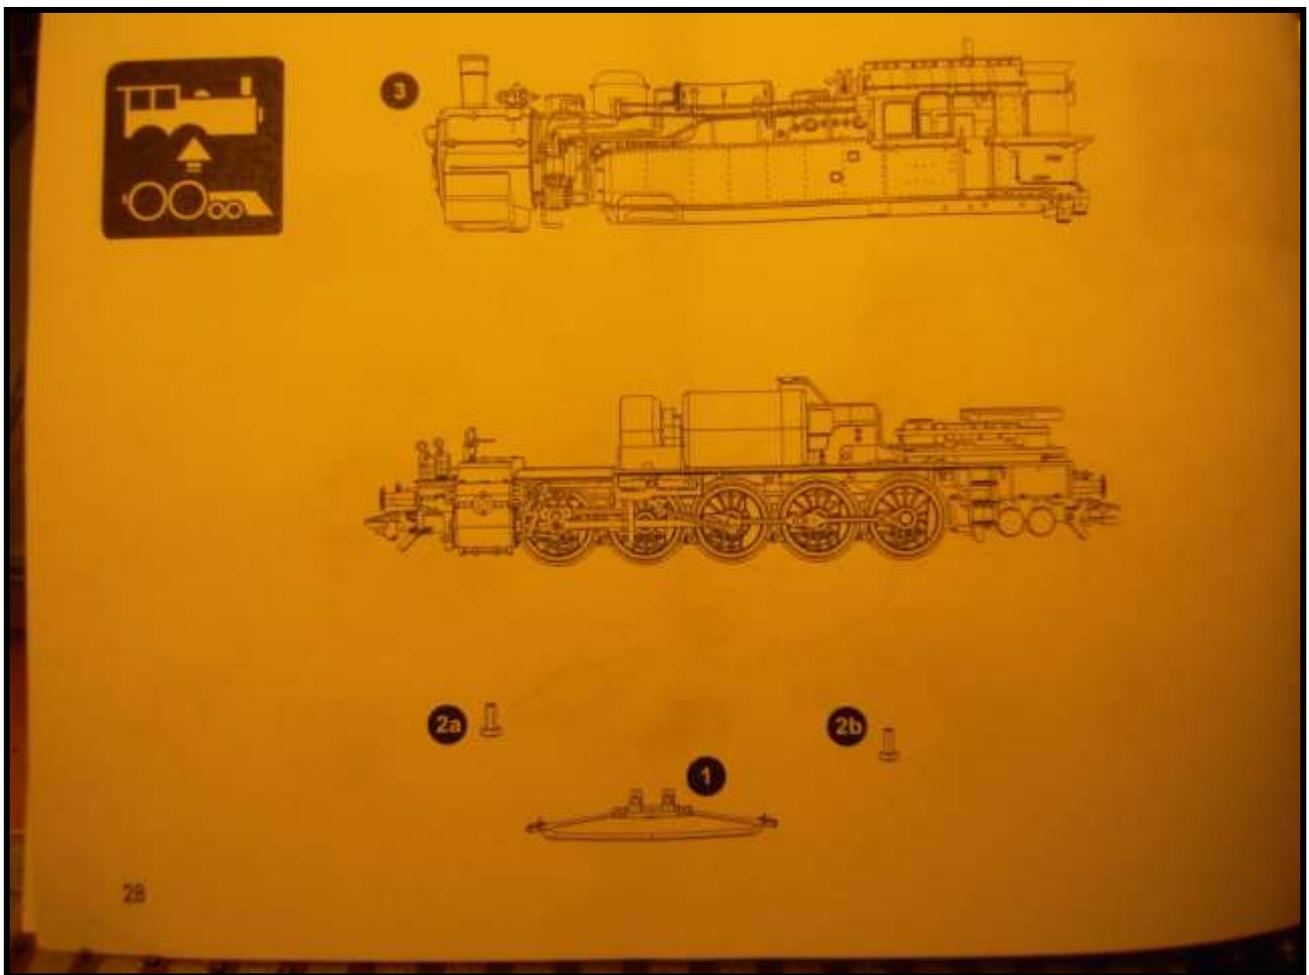
**Foto n. 12:** nel libretto viene segnalata la necessità (come punto **1**) di allontanare il pattino e poi svitare due viti (**2a** e **2b**).

Foto n. 12: istruzioni fuorvianti per allontanare il mantello!

Qualcuno potrebbe obiettare che nel libretto, tornate alla **foto n. 12**, la posizione delle viti da togliere è correttamente segnalata, infatti basta prendere una squadra, tirare le linee rette, effettuare alcuni calcoli geometrici... scherzo naturalmente, perché il vero errore grave è far allontanare il pattino, azione inutile e persino rischiosa: chi non è un esperto può rovinare un aggancio in plastica, o non spingere poi sino in fondo l'organo di presa di corrente.

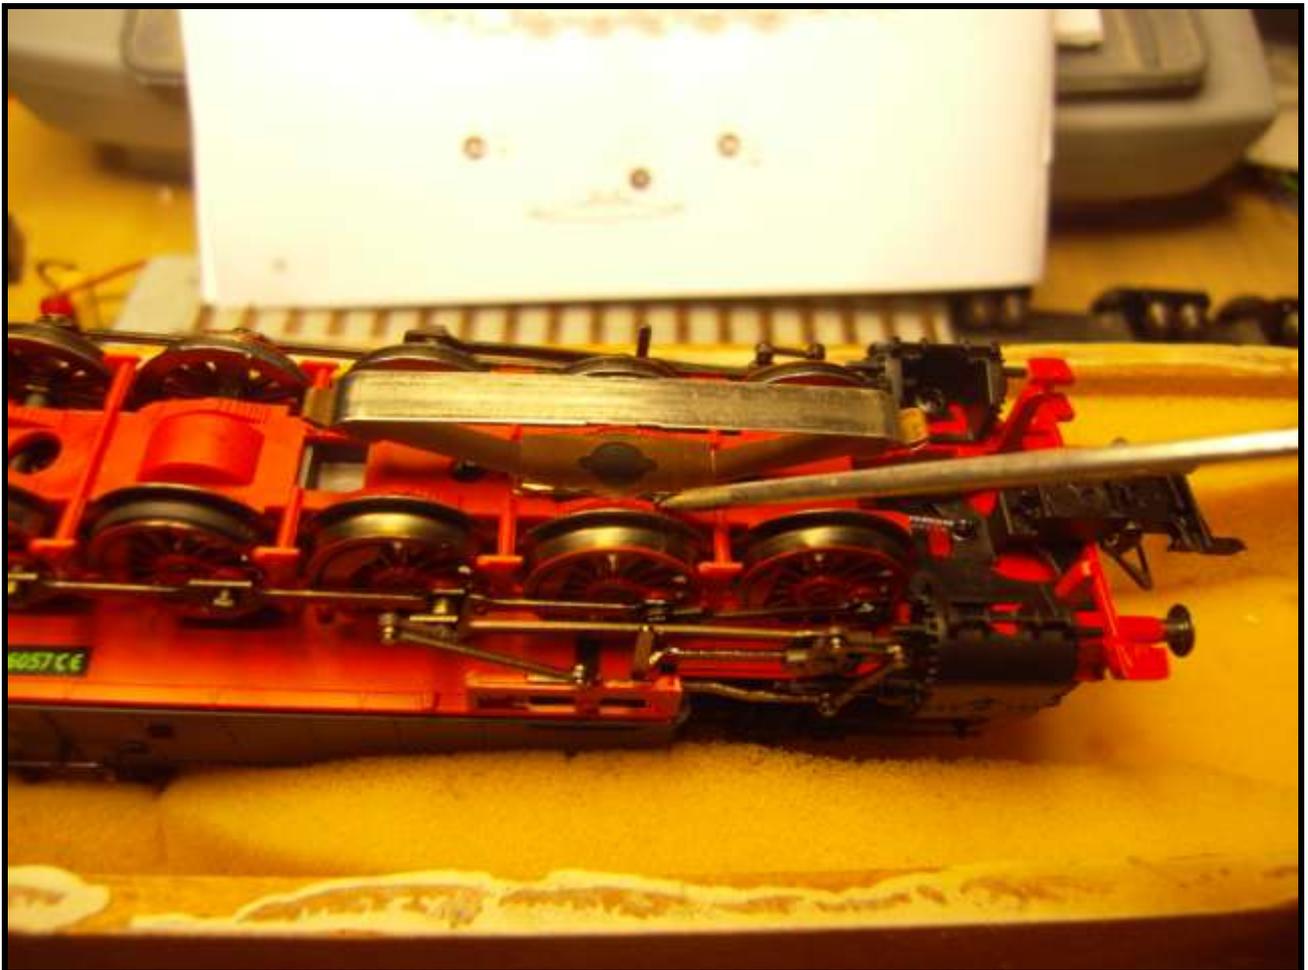
**Foto n. 13:** ho allontanato il pattino secondo le istruzioni.

Foto n. 13: si allontana il pattino (?) seguendo le istruzioni...

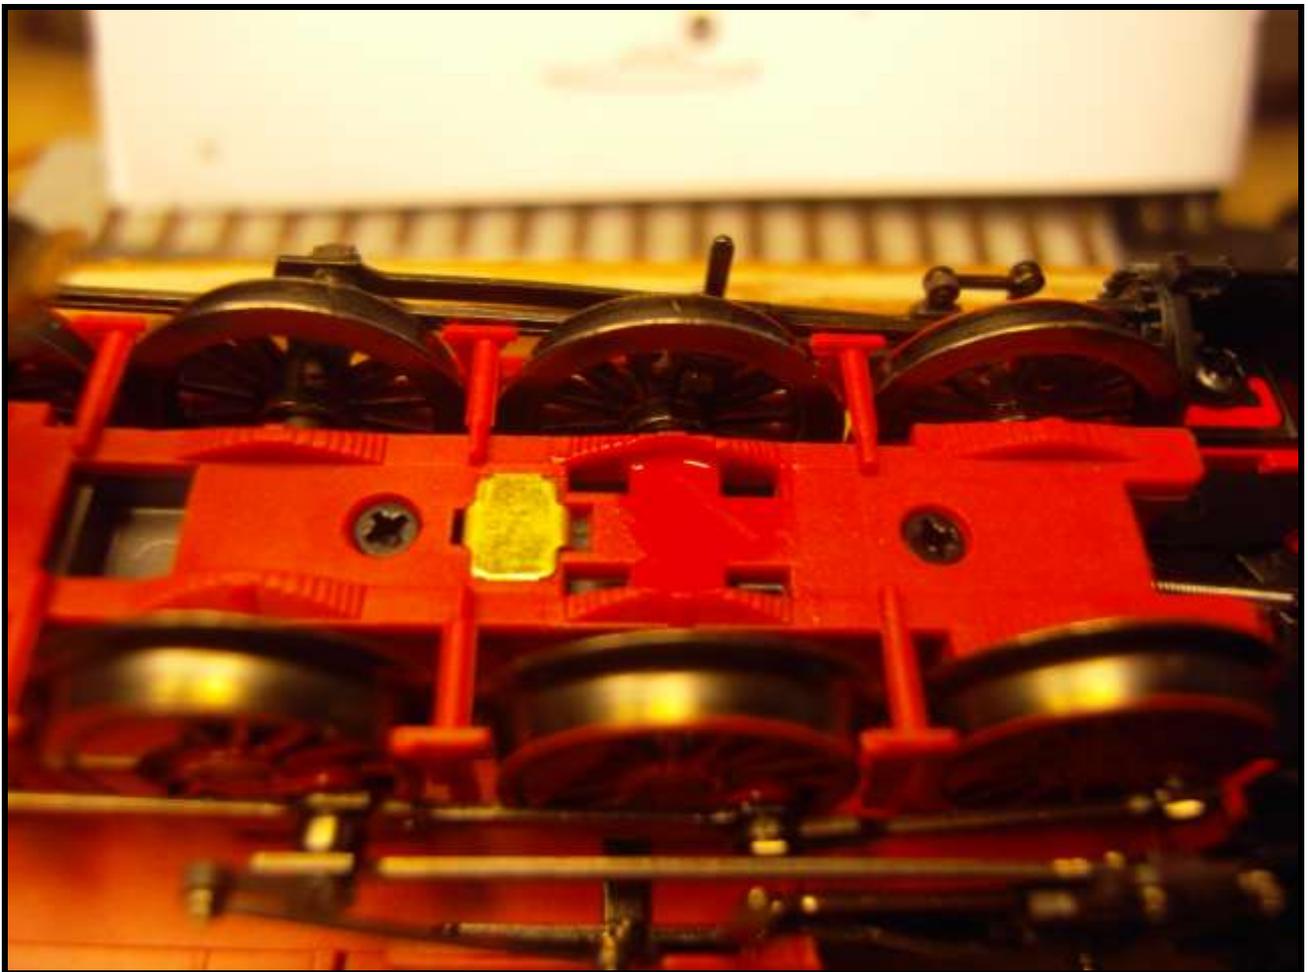
**Foto n. 14:** ma le 2 viti che si trovano lì sotto non sono da svitare, ce se ne accorge, perché il mantello non si muove... sono le viti del carter!

**Foto n. 14: le viti ci sono sotto il pattino, ma non si devono svitare!!**

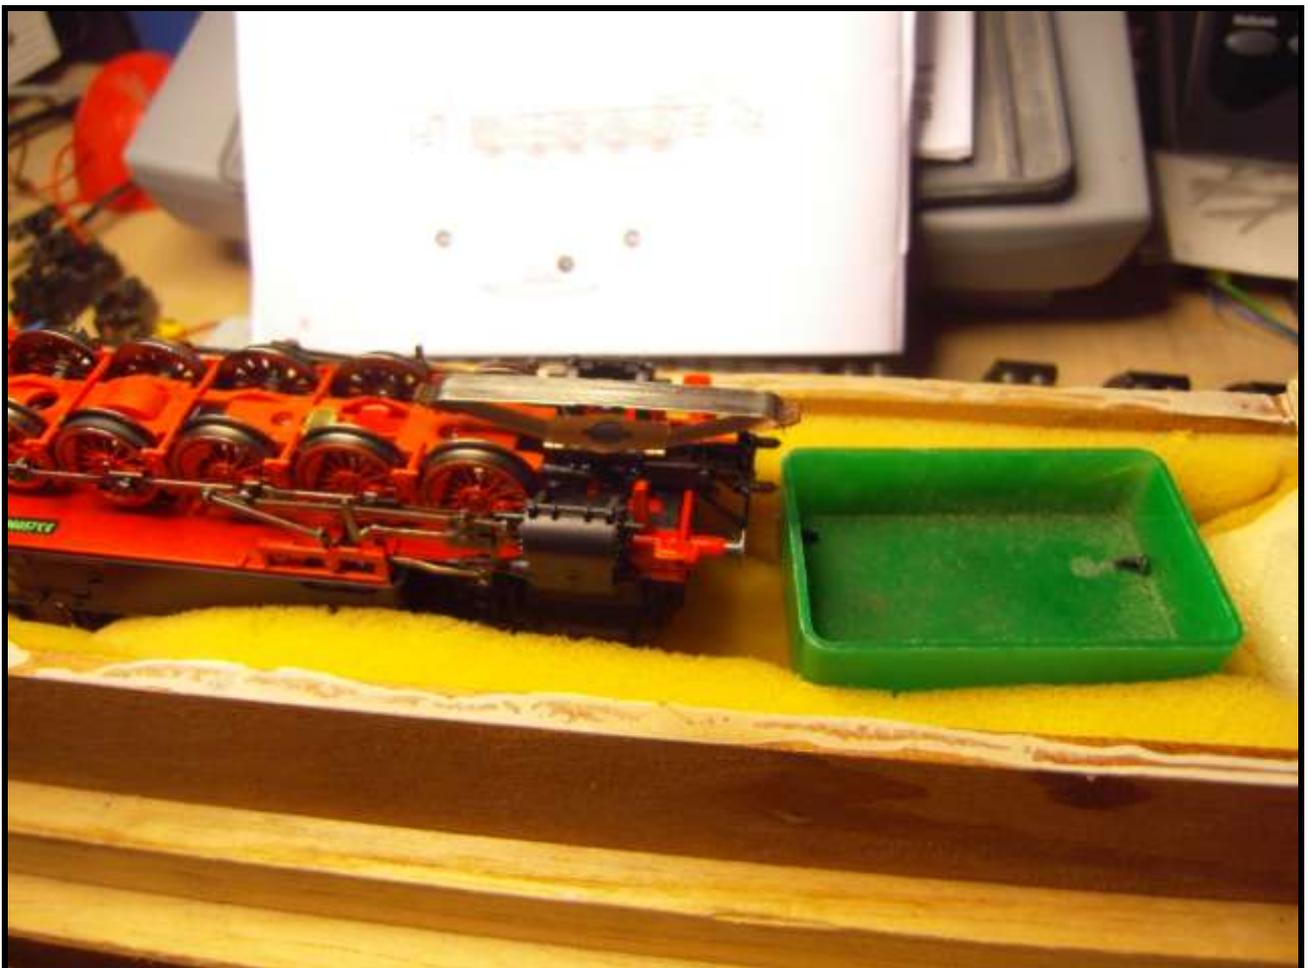
**Foto n. 15:** l'inutile allontanamento delle due viti da rinserrare subito.

**Foto n. 15: ho provato, ma ho subito capito che erano le viti del carter!**

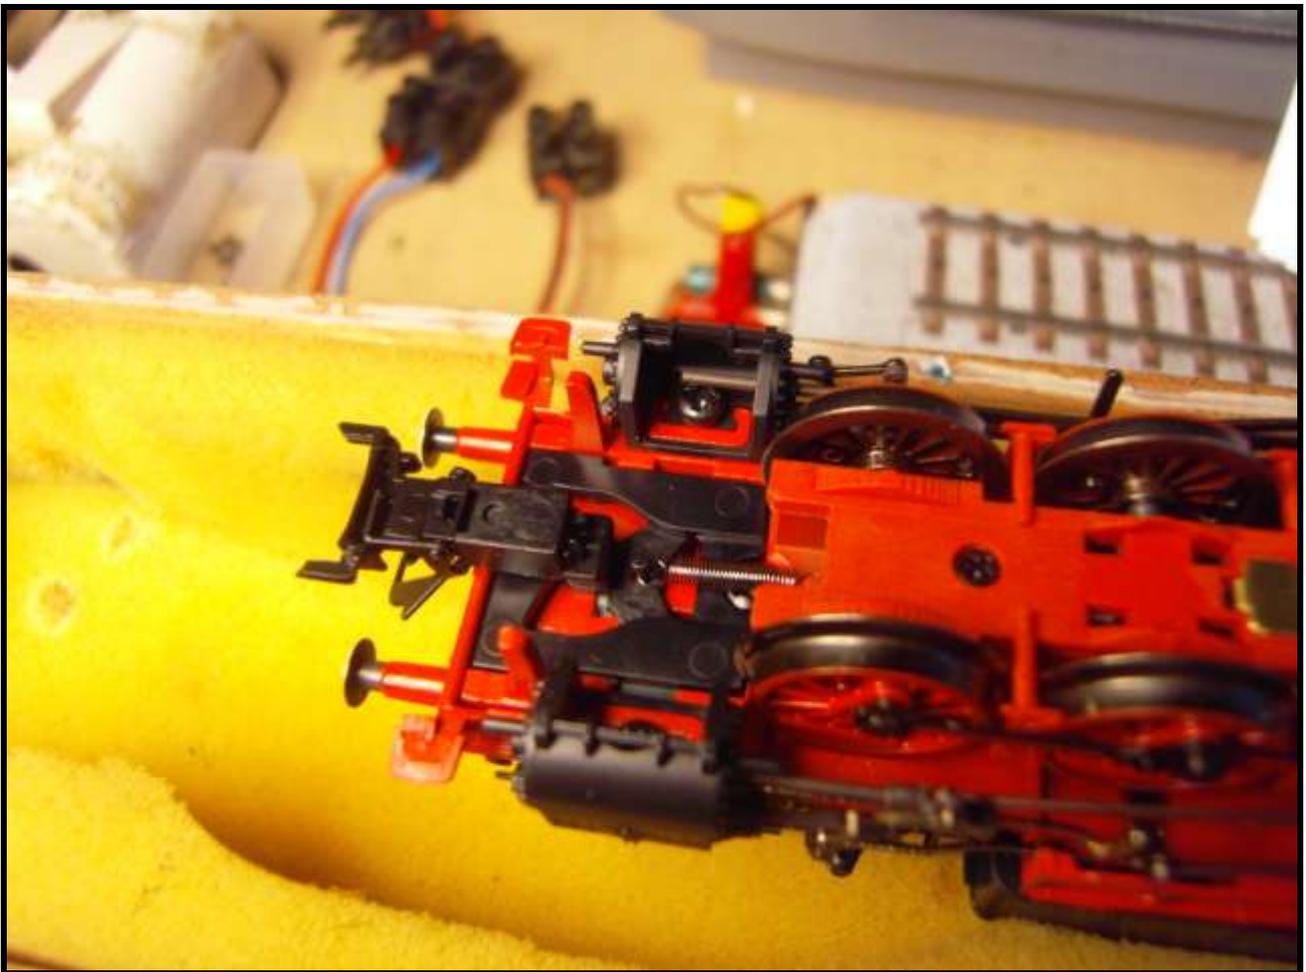
**Foto n. 16:** la 1<sup>a</sup> vite da togliere si trova invece proprio sotto la molla del portagancio, per non danneggiarla operate con cautela (parlo per chi volesse conservare il gancio modellistico).

**Foto n. 16: ecco la 1ª vite da togliere, è sotto la molla del portagancio.**
