## LA BR 94 MÄRKLIN I PARTE

- Märklin art. 37160, 37165 DB e 37161 ÖBB -

### La nuova Br 94 1343 Märklin

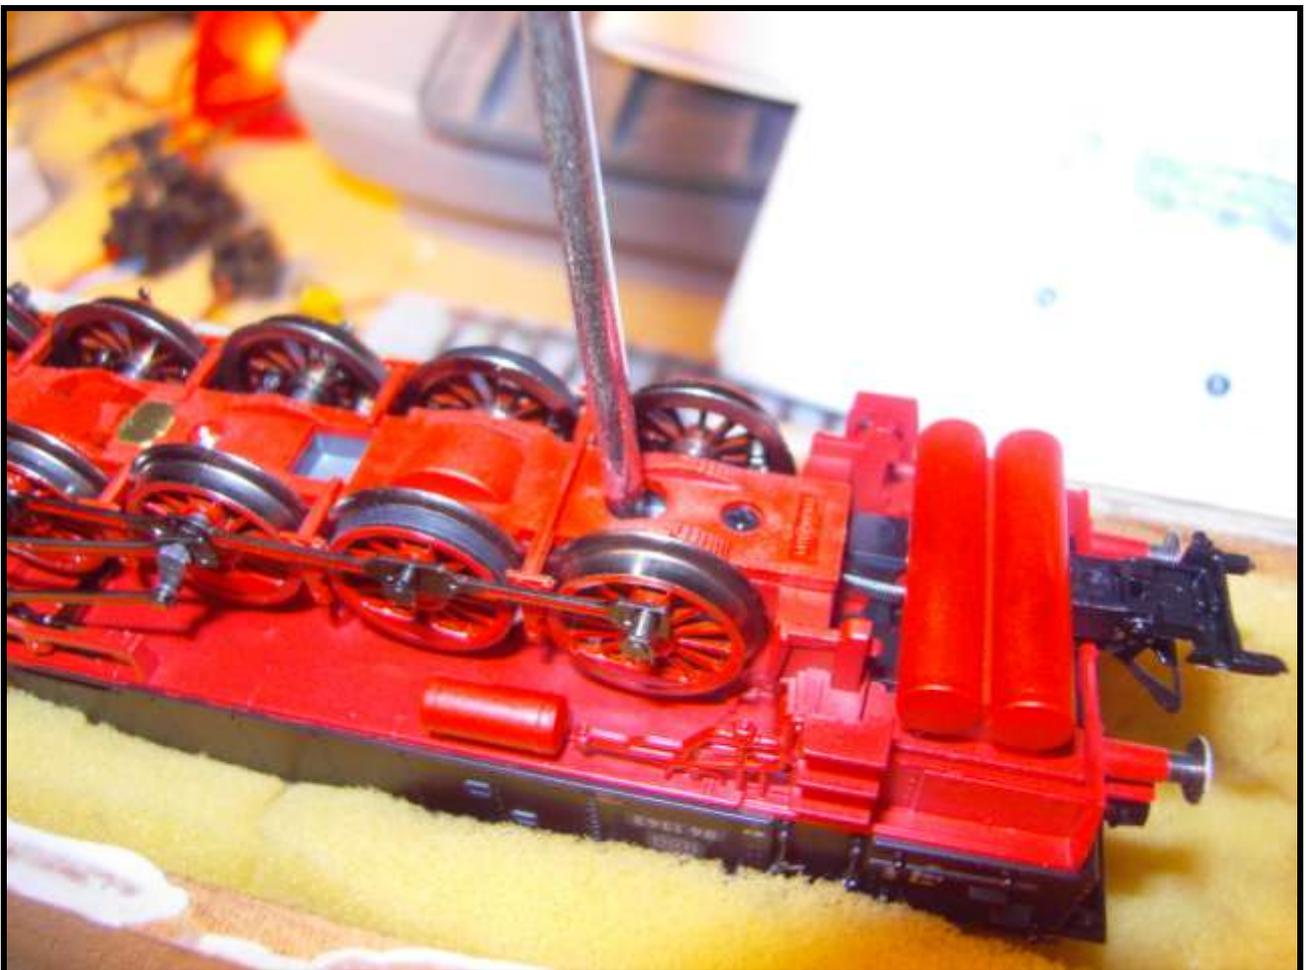
**Foto n. 17:** la 2<sup>a</sup> vite da allentare si trova in un profondo foro, vicina a quella del gancio posteriore, al centro dell'ultimo asse accoppiato, cioè quello sotto la cabina del personale di macchina.

**Foto n. 17: ecco la 2ª vite da togliere, è in un foro posteriore.**

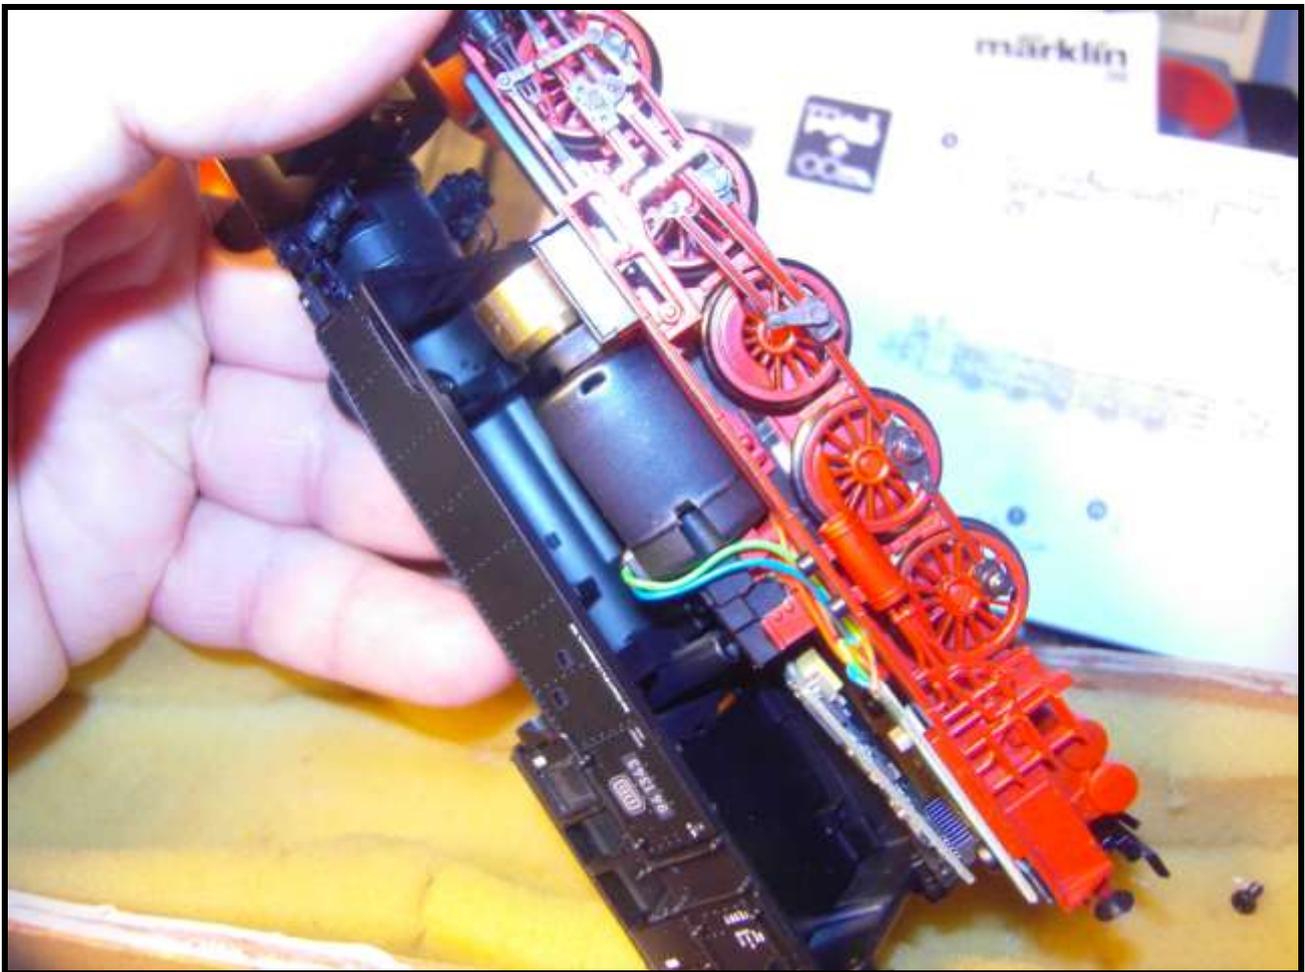
**Foto n. 18:** ora il mantello si separa facilmente dal corpo principale.

Foto n. 18: ora il mantello si allontana con estrema facilità.

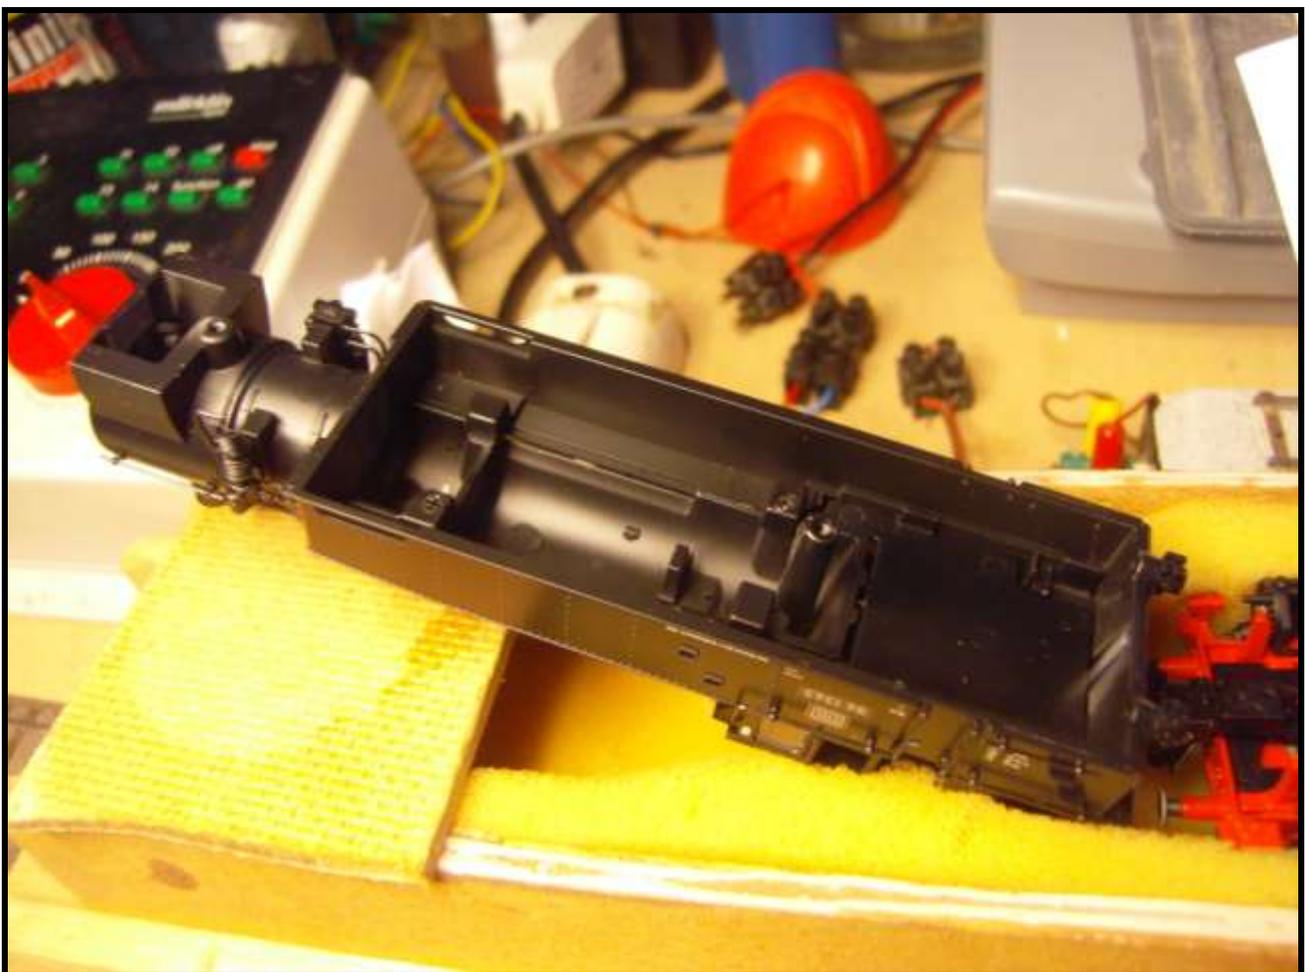
**Foto n. 19:** il mantello allontanato mette in evidenza che la cabina di guida è estremamente ristretta in altezza.

Foto n. 19: Br 93 1343, notate la zona macchinisti ristretta in altezza.

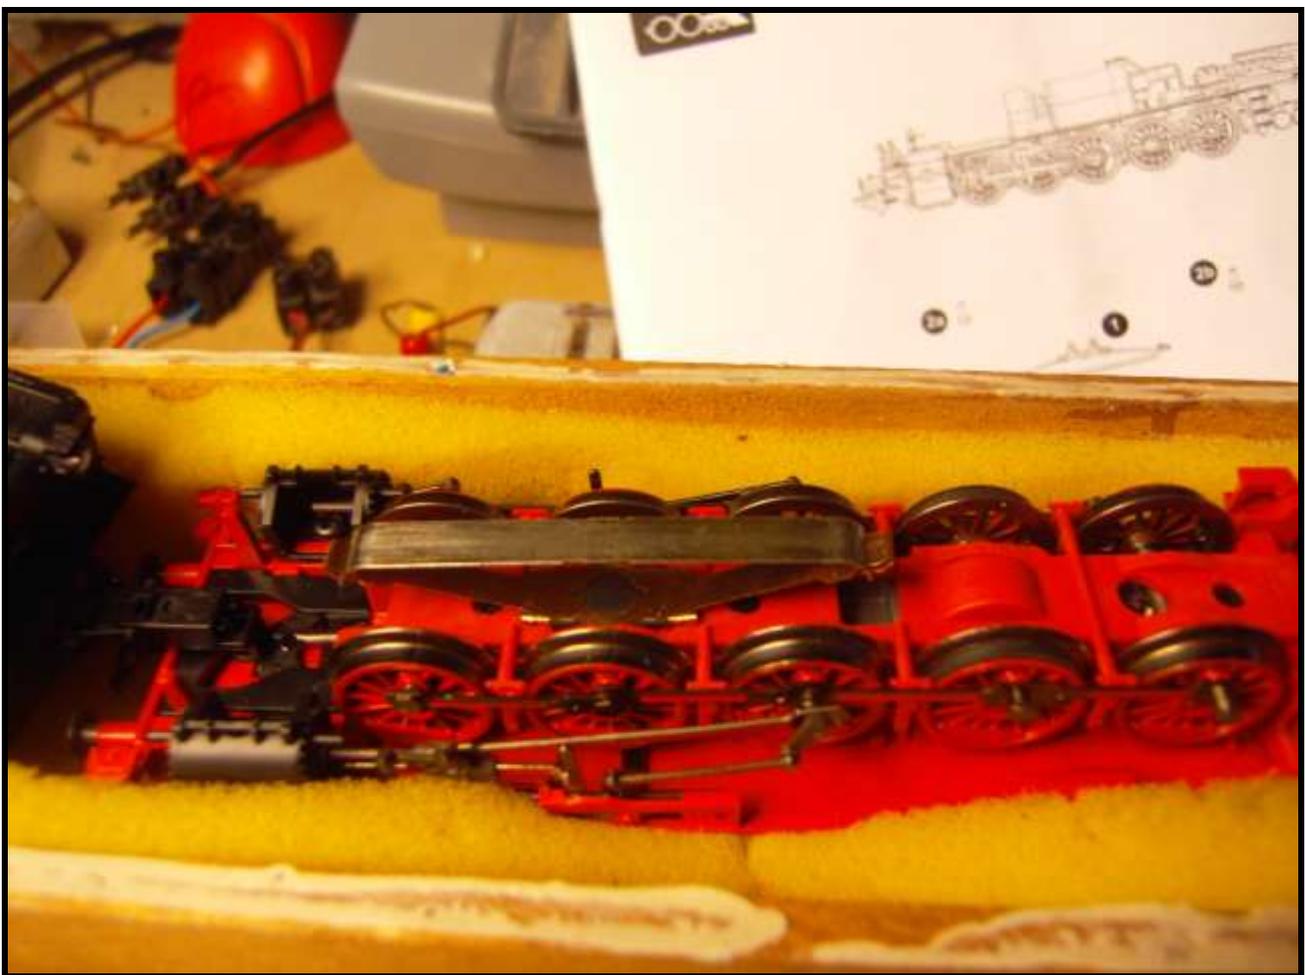
**Foto n. 20:** il pattino è inutile toglierlo, le viti, anteriore e posteriore, si svitano e stringono senza problemi anche lasciandolo al suo posto.

**Foto n. 20: il pattino dunque è inutile allontanarlo.**
